Bern, 19. März 2015

**Stadt Bern, Präsidialdirektion, Hochbau Stadt Bern (HSB), Schwanengasse 10,
3011 Bern**

Freibad Marzili, Steganlage Bueberseeli

Zustandsuntersuchung und Instandsetzungsbedarf

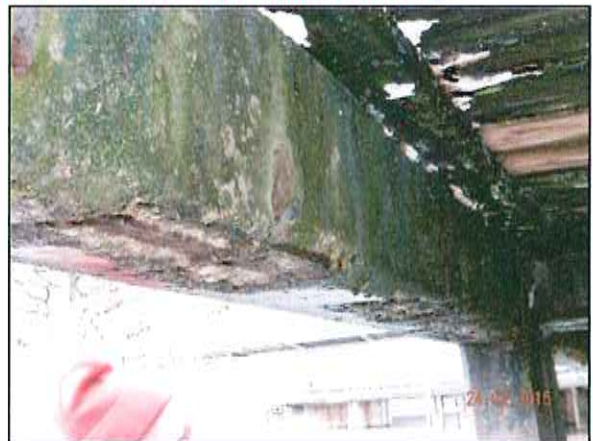
Mehrere Längs- und Querträger sind in einem alarmierend schlechten Zustand, Zustandsklasse 5 und sind einsturzgefährdet.

Längsträger mit grossflächigen Abplatzungen mit sichtbar korrodierter Bewehrung an der Untersicht.

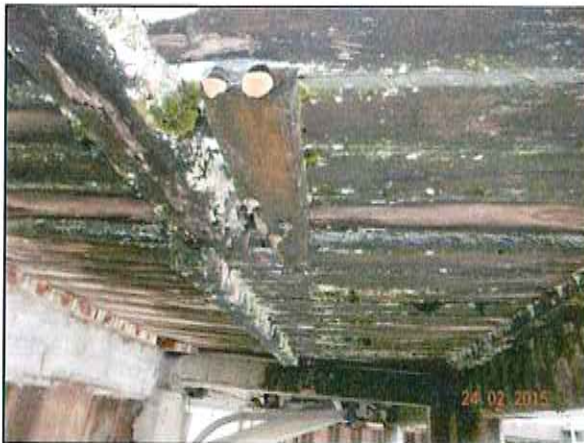
→ Aufgrund der vielen Schadstellen **ist der Zustand der Holzkonstruktion als alarmierend schlecht, Zustandsklasse 5** einzustufen.

Untersicht Holzkonstruktion mit starker Durchfeuchtung, morschen Bereichen und Pilzbefall

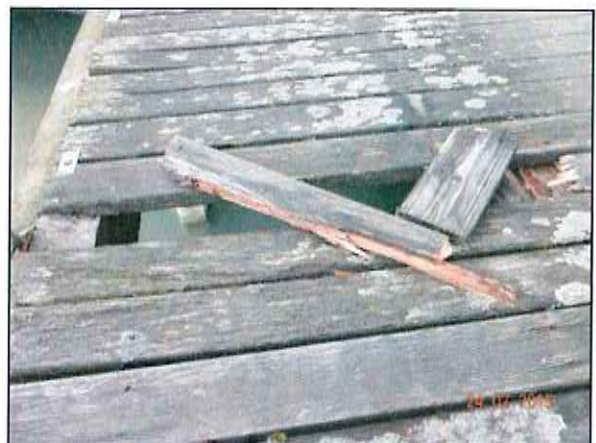
Bereich mit gebrochenen und morschen Brettern. Hier besteht Einsturzgefahr.

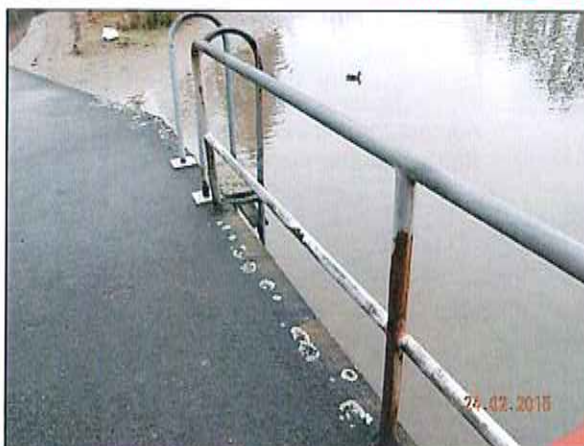
→ Aufgrund der vielen Schadstellen **ist der Zustand des Geländers als alarmierend schlecht, Zustandsklasse 5** einzustufen.

Detailansicht Geländer mit starker Korrosion

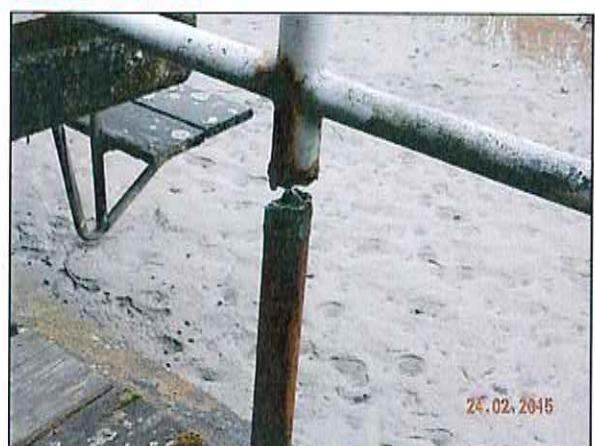
Geländerpfosten komplett durchgerostet.

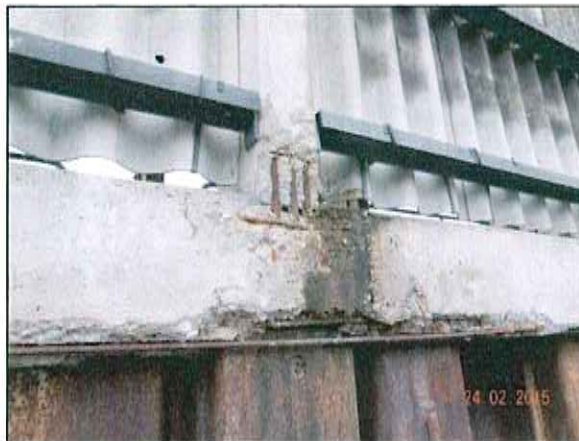
Abplatzung mit sichtbar korrodierter Bewehrung im Stützenfussbereich Aussen

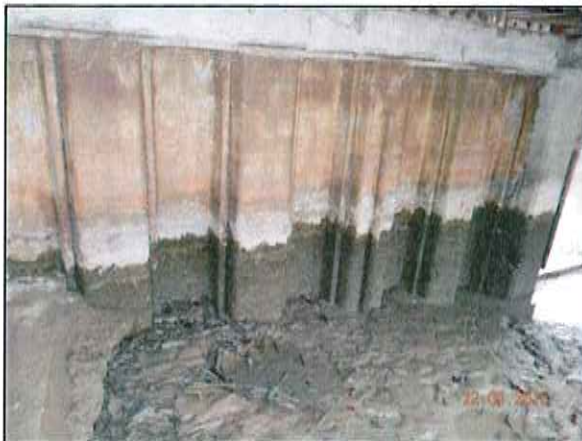
→ Aufgrund der fortgeschrittenen Korrosion (Wasserwechselzone) ist der **Zustand als schadhaft, Zustandsklasse 3** einzustufen.

Ansicht Seite Bueberseeli: Starke Korrosion mit abgelösten Eisenoxidschichten im Unterwasserbereich und der Wasserwechselzone

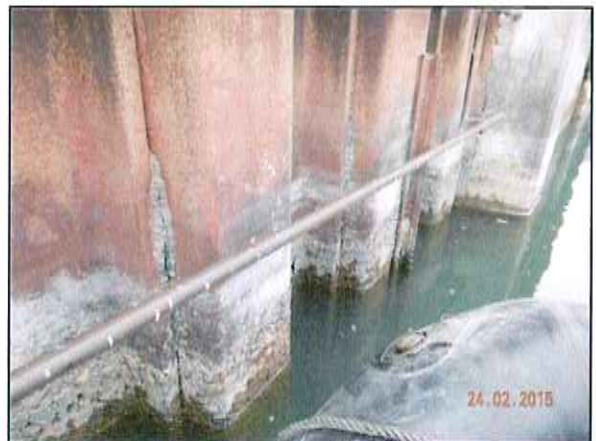
Ansicht Seite Aare: Starke Korrosion mit abgelösten Eisenoxidschichten in der Wasserwechselzone.

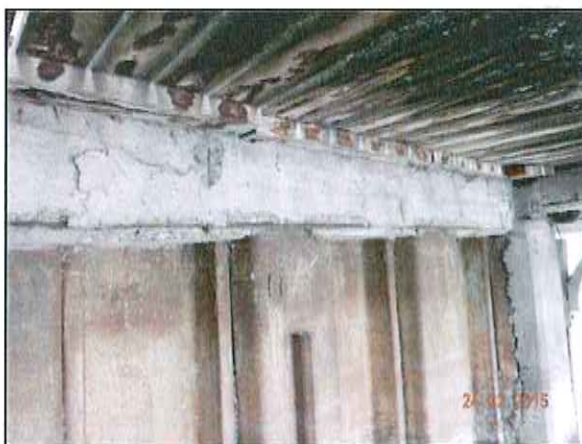
→ Aufgrund der hohen Karbonatisierungstiefe und der zahlreichen Schadstellen **ist der Zustand der Betonkonstruktion als schlecht, Zustandsklasse 4** einzustufen.

Betonbalken mit Abplatzungen an der Unterkante infolge korrodierter Bewehrung fast auf die gesamte Länge.

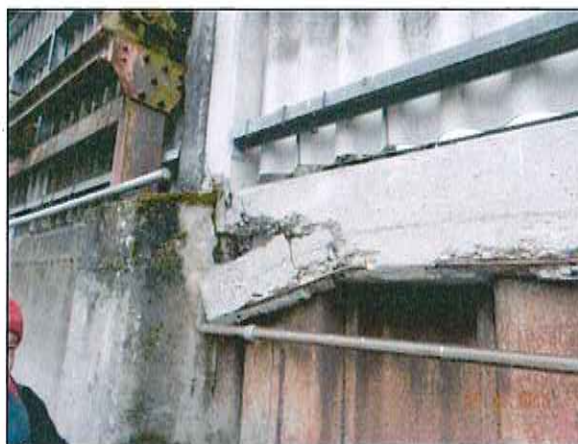
Aussenseite: Grössere Abplatzung mit sichtbar korrodierter Bewehrung.

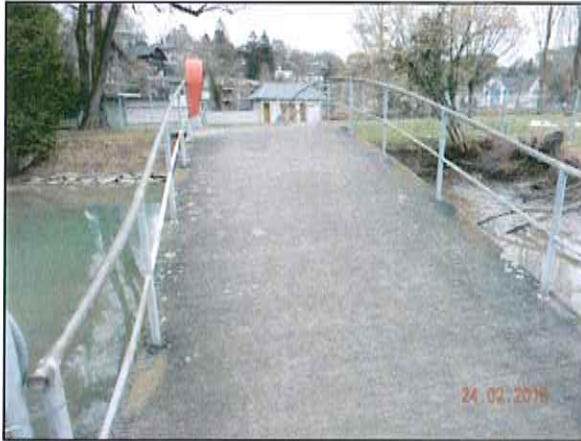
Übersicht Bogenbrücke. Geländer mit leichten Korrosionserscheinungen.

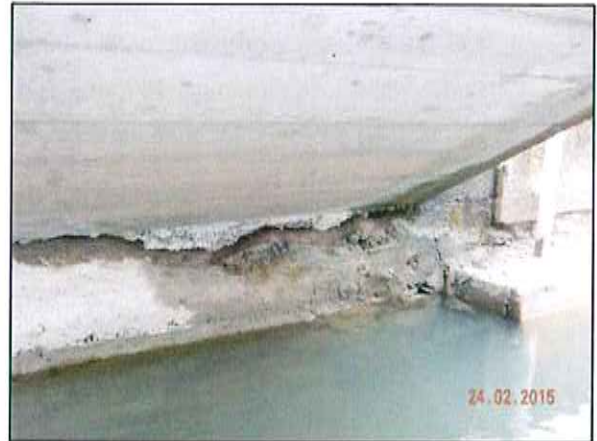
WL Seite Stadt: Horizontaler Riss bzw. Hohlraum auf die Gesamte breite, Höhe bis 8 cm.

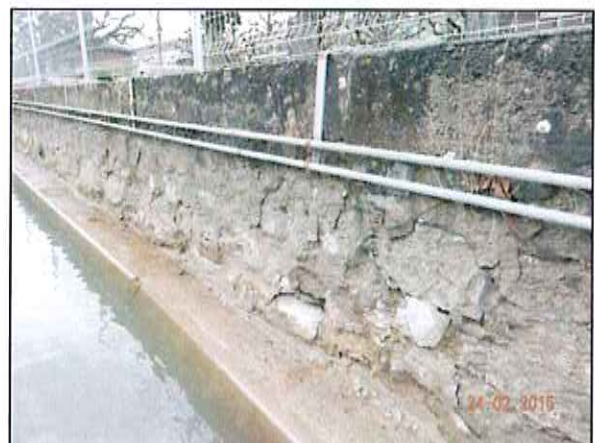
Detail Ansicht: Mauerwerk mit lokalen Ausbrüchen.

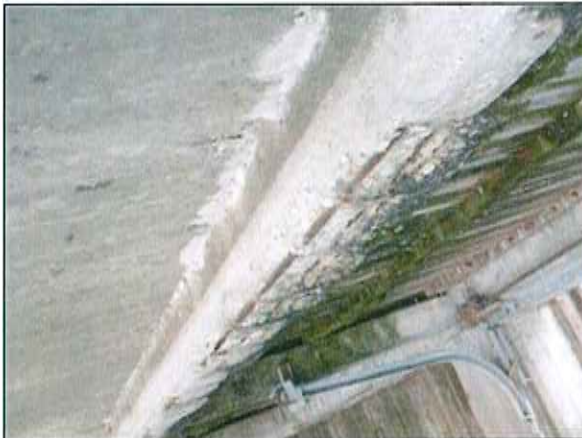
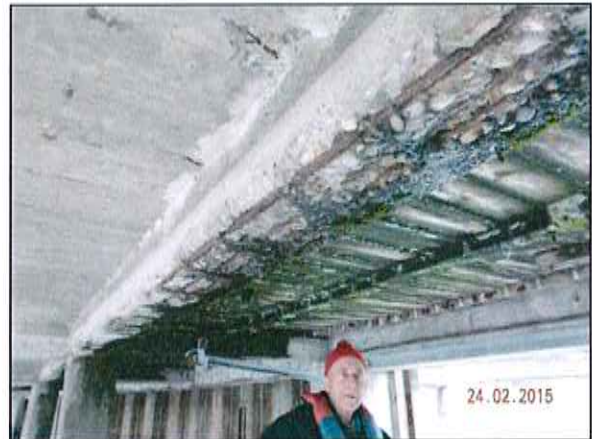
Längsträger Steg 2009:

Längsträger Steg 2015:

Die massive Zunahme der Schadstellen und der Korrosion der Bewehrung ist deutlich zu erkennen.

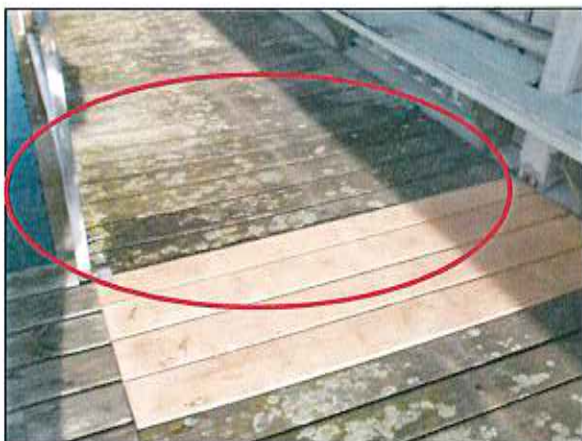
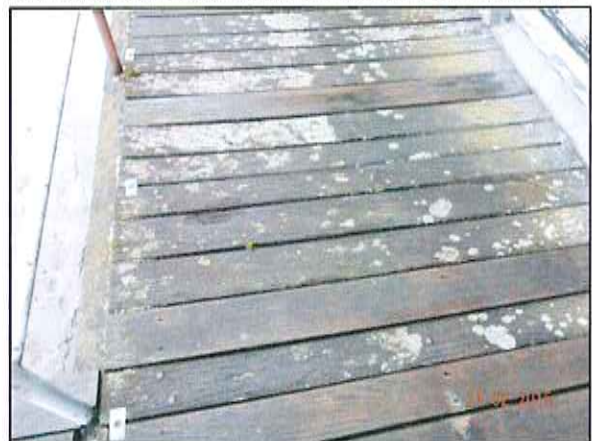
Holzbretter 2009:

Auch 2009 wurden bereits Bretter ersetzt.

Holzbretter 2015:

Auch hier ist die Zunahme des Zerfalls deutlich zu erkennen. Mehrere Bretter mussten in der Zwischenzeit ersetzt werden.

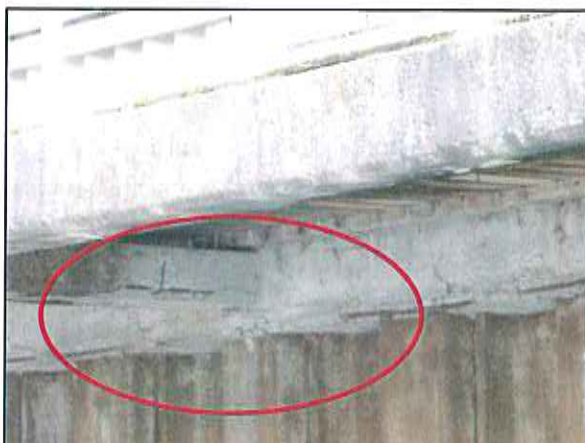
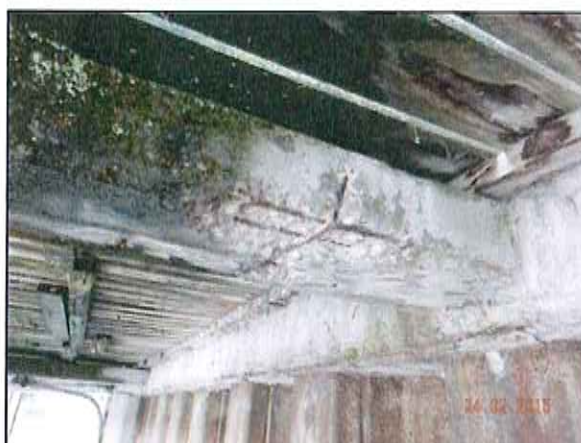
Querträger Steg, Balken Spundwand 2009:

Querträger Steg, Balken Spundwand 2015:
Die massive Zunahme der Schadstellen und der Korrosion der Bewehrung ist deutlich zu erkennen.

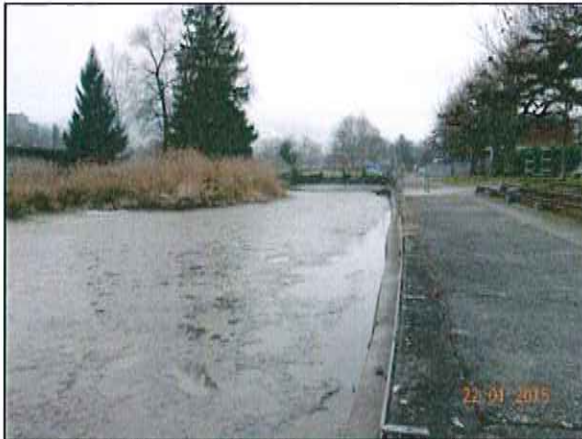
Grosse Schlammablagerungen im Bueberseeli

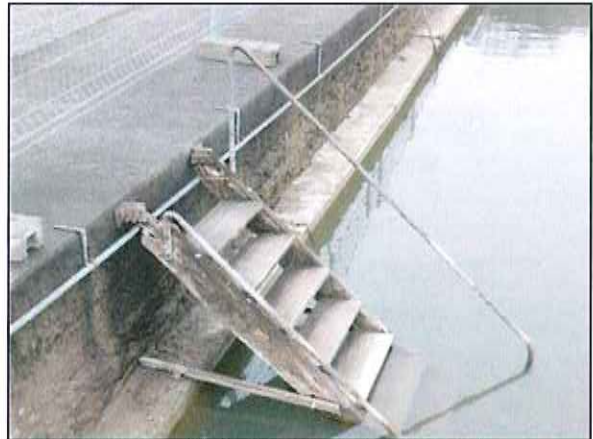
Ausstiegsleiter: Holz in marodem Zustand.

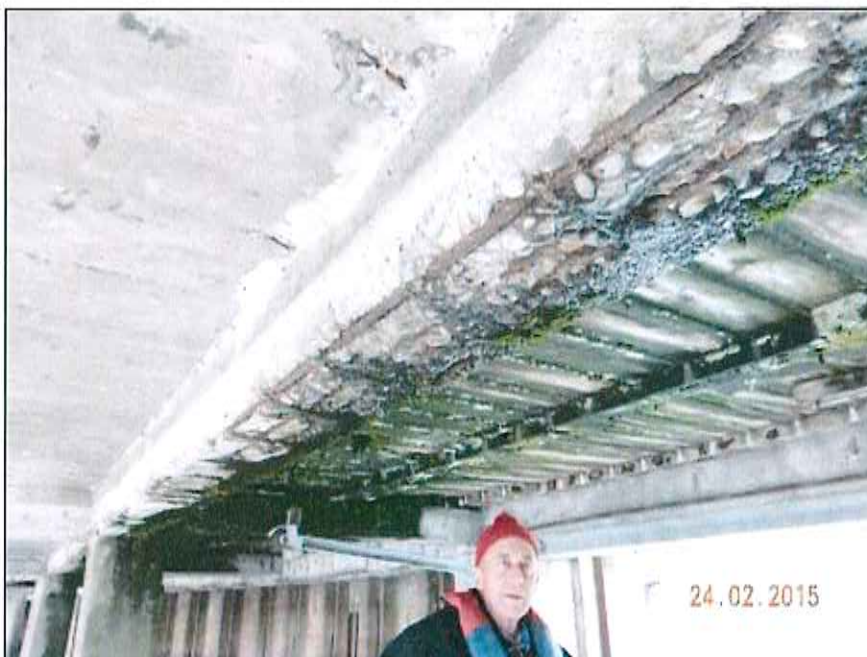
Foto 423: **Stegkonstruktion, Betonbauteile**

Längsträger mit grossflächiger Abplatzung mit stark korrodierten Bewehrungen (Korrosionsgrad 4 bis 30 % Querschnittsverlusten).

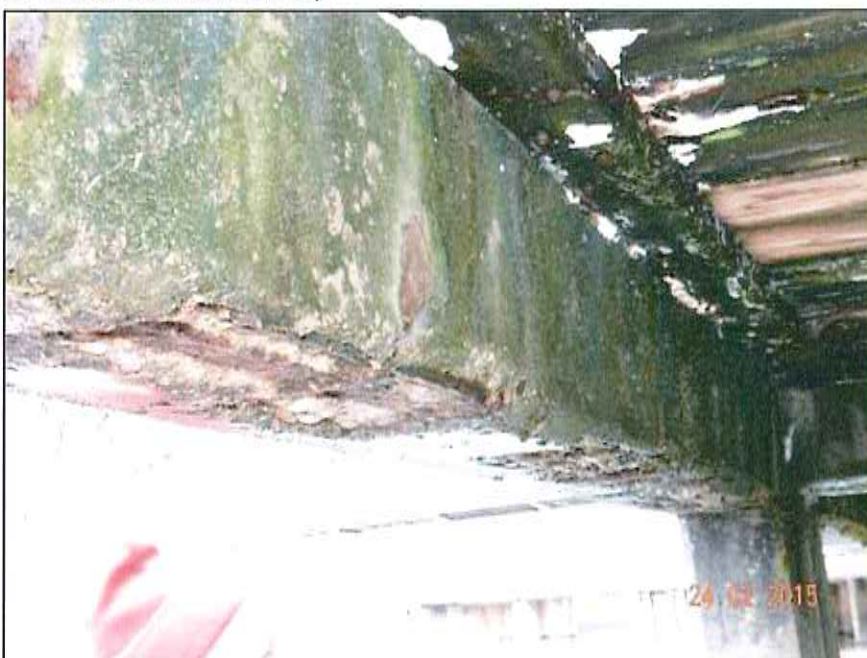
Foto 441: **Stegkonstruktion, Betonbauteile**

Längsträger mit grossflächigen Abplatzungen mit stark korrodierten Bewehrungen (Korrosionsgrad 4 bis 30 % Querschnittsverlusten).

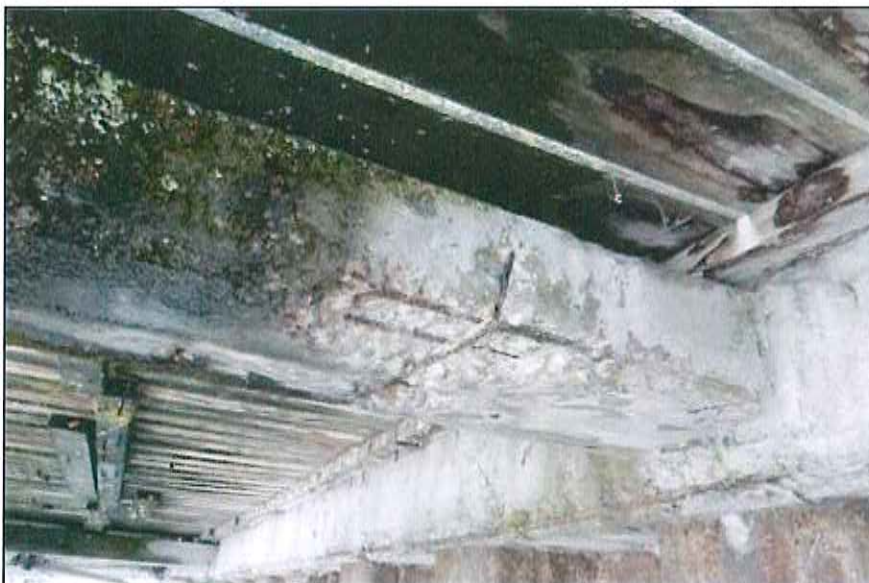
Foto 436: Stegkonstruktion, Betonbauteile

Querträger mit grossflächiger Abplatzung mit stark korrodierten Bewehrungen (Korrosionsgrad 4 bis 30 % Querschnittsverlusten) und Hohlstelle.

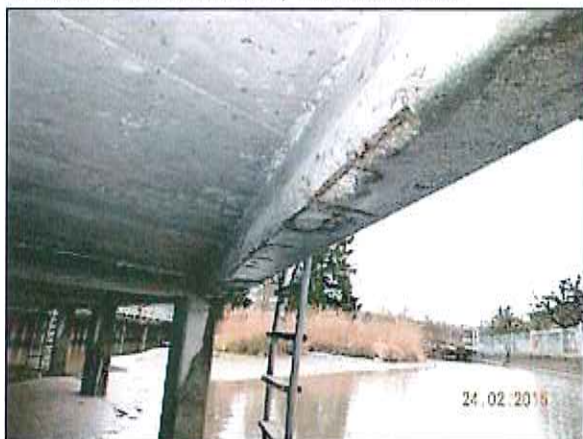
Foto 405: Stegkonstruktion, Betonbauteile
Längsträger mit viele Abplatzungen

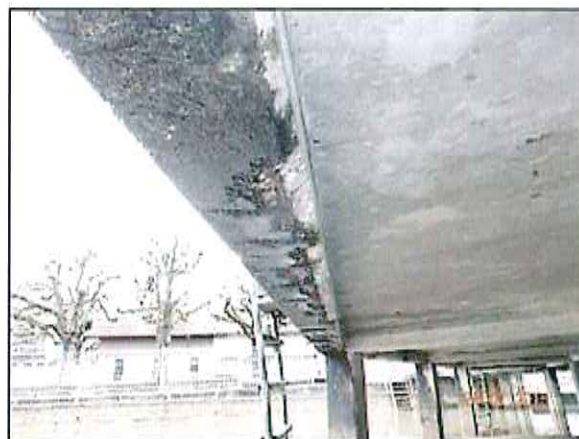
Foto 425: Stegkonstruktion, Betonbauteile
Längsträger mit vielen Abplatzungen.

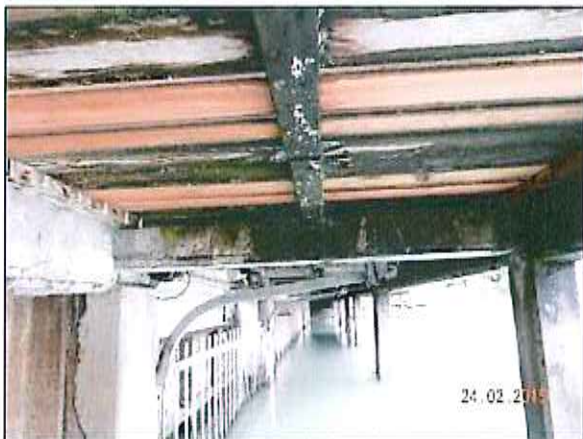
Foto 437: Stegkonstruktion, Betonbauteile
Querträger mit Abplatzungen (Zwängungen?)

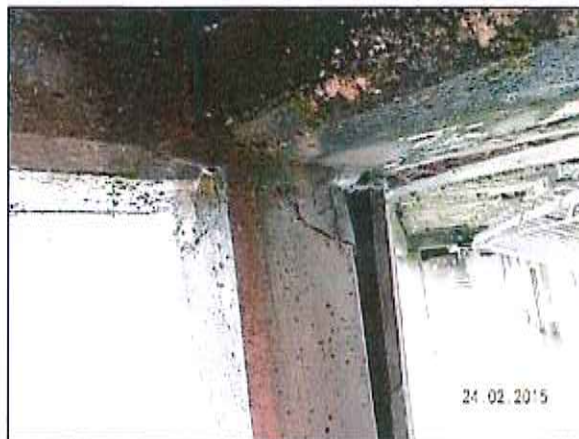
Foto 396: Stegkonstruktion, Betonbauteile
Abplatzung bei Stütze (Zwängungen?)

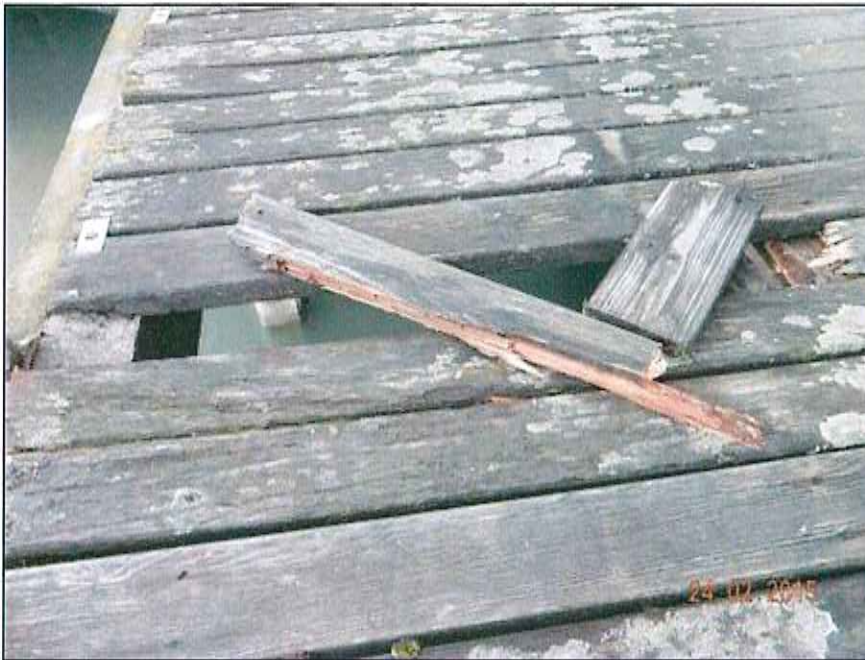
Foto 496: **Stegkonstruktion, Holzkonstruktion**

Holzbretter mit teilweise mit sehr starker Fäulnis (morsch). Ein Brett ist bereits eingebrochen.

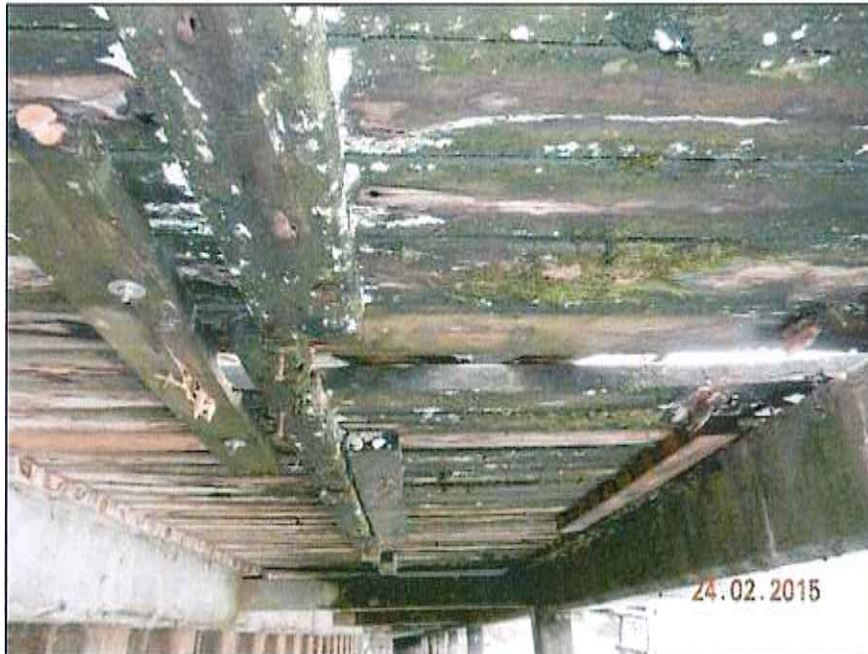
Foto 426: **Stegkonstruktion, Holzkonstruktion**

Gleiche Stelle von unten. Auch hier starke Fäulnis (morsch). Die Konstruktion wurde mehrmals mit zusätzlichen Längshölzern verstärkt.

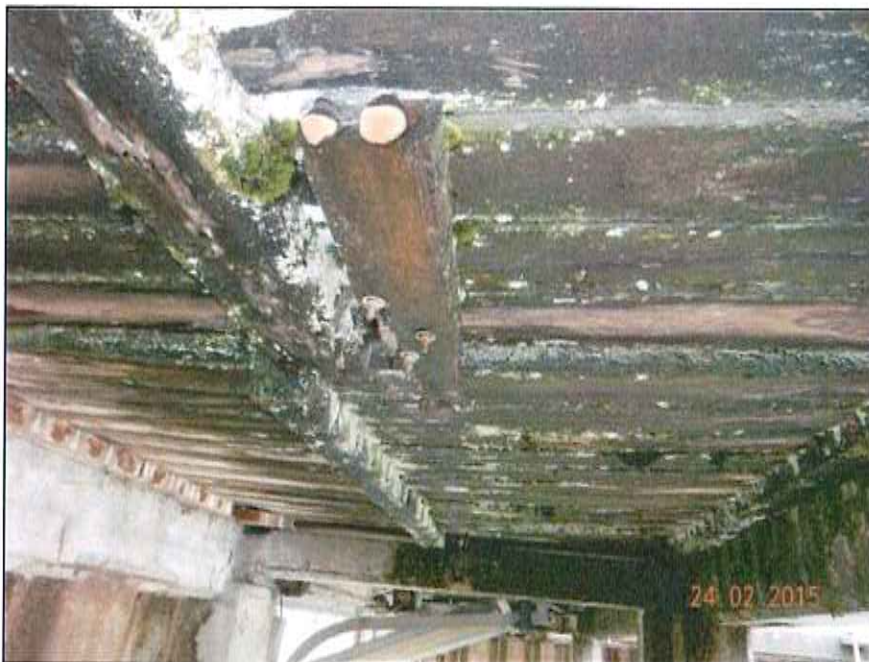
Foto 394: **Stegkonstruktion, Holzkonstruktion**

Holzkonstruktion von unten. Starke Fäulnis und Pilzbefall. Deutlich sind die grossen Durchbiegungen infolge Festigkeits- und Querschnittsabnahme zu erkennen.

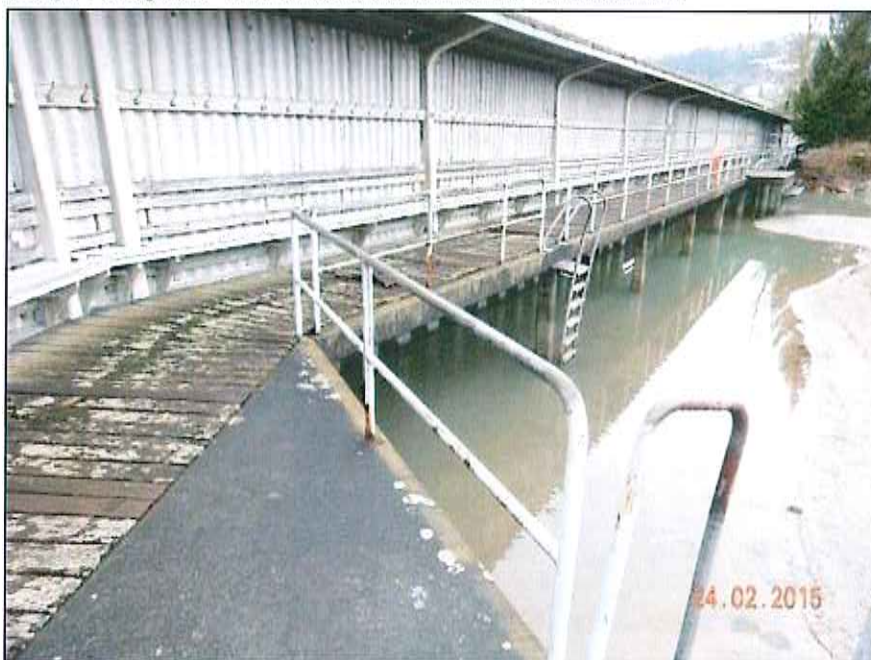
Foto 372: **Stegkonstruktion, Geländer**

Übersichtsfoto Geländer. Die Korrosionsschutzbeschichtung ist teilweise stark abgewittert und weist teilweise starke Korrosion auf. Mehrere Stellen sind bereits durchgerostet.

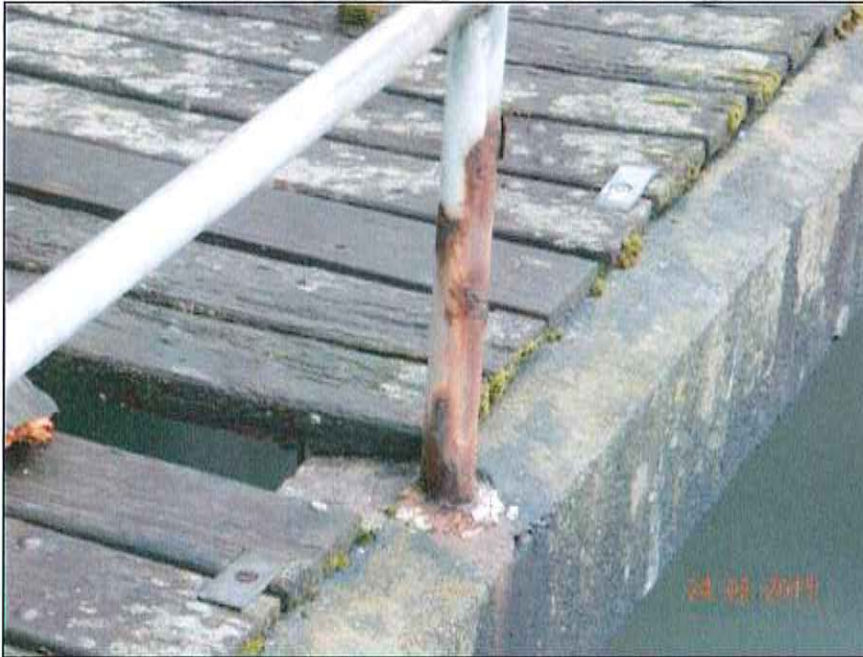
Foto 376: **Stegkonstruktion, Geländer**
Geländerpfosten mit starker Korrosion und Lochfrass.

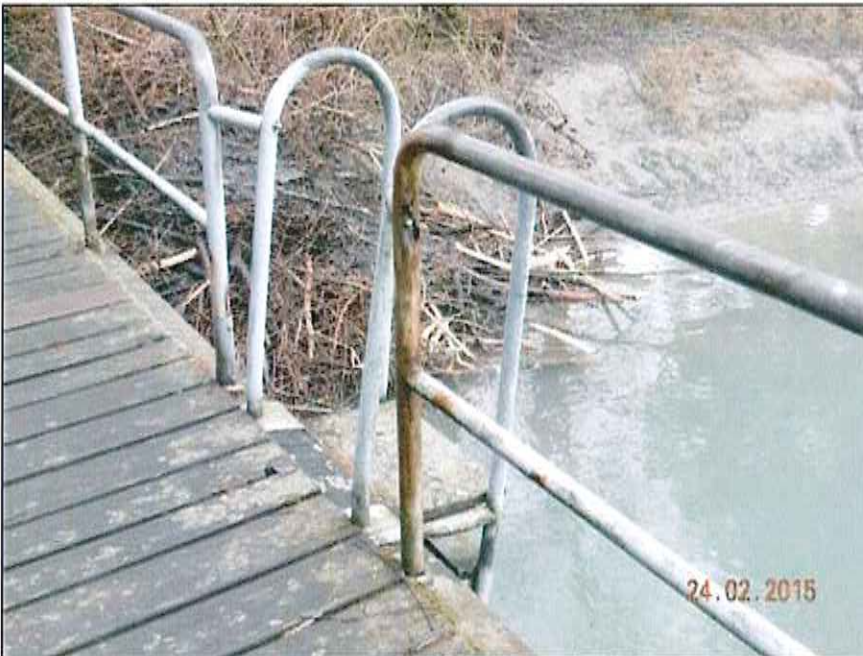
Foto 394: **Stegkonstruktion, Geländer**
Starke Korrosion mit Lochfrass bei Geländerpfosten. Die Ausstiegsleiter sind zusätzlich an den Pfosten verankert.

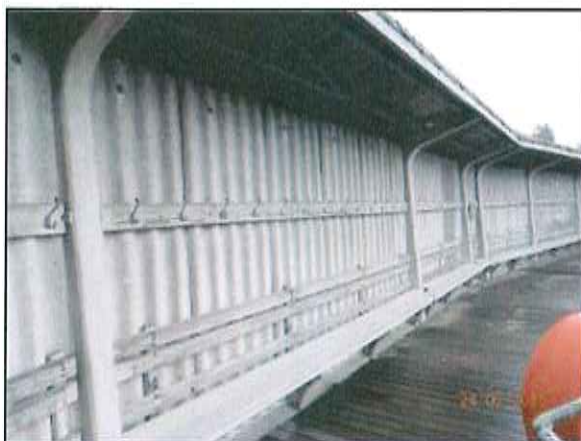
Foto 356: **Stegkonstruktion, Überdachung**
Die Überdachung mit Eternitplatten weist nur vereinzelte Schadstellen auf.

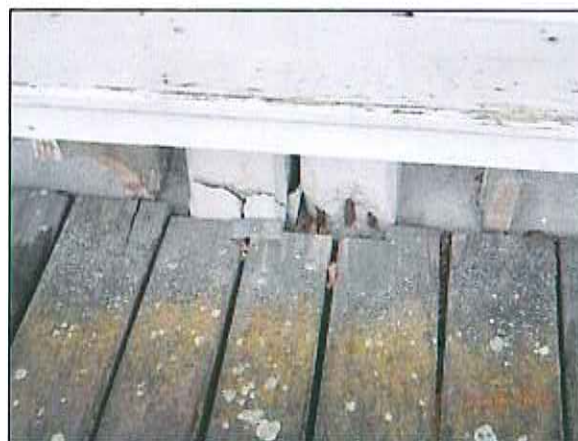
Foto 363: **Stegkonstruktion, Überdachung**
Betonjoche mit Abplatzungen und sichtbar korrodierte Bewehrung.

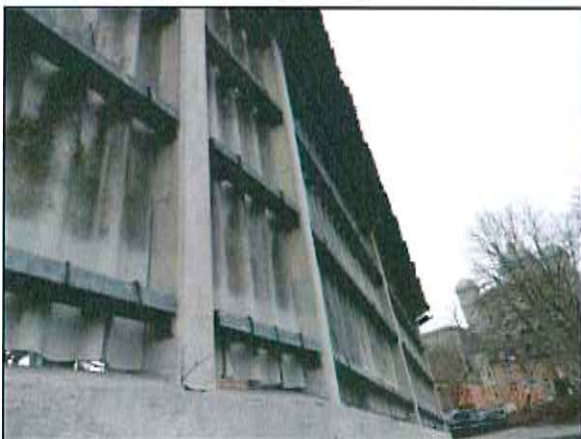
Foto 613: **Stegkonstruktion, Überdachung**
Überdachung auf der Aussenseite. Die Verzinkung der Stahlprofile leicht abgewittert. Lokale Schadstellen bei Betonjochen.

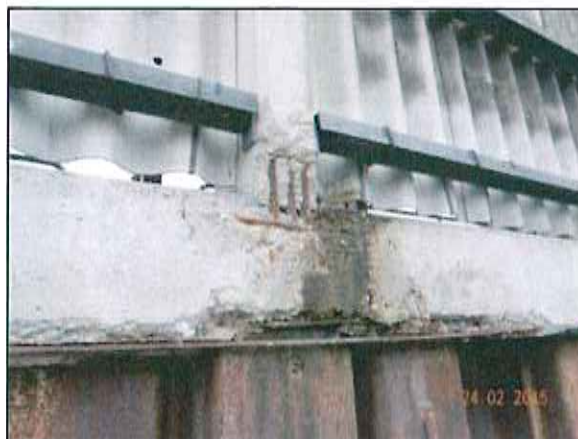
Foto 625: **Stegkonstruktion, Überdachung**
Abplatzung mit sichtbar korrodierte Bewehrung im Fussbereich Betonjoch.

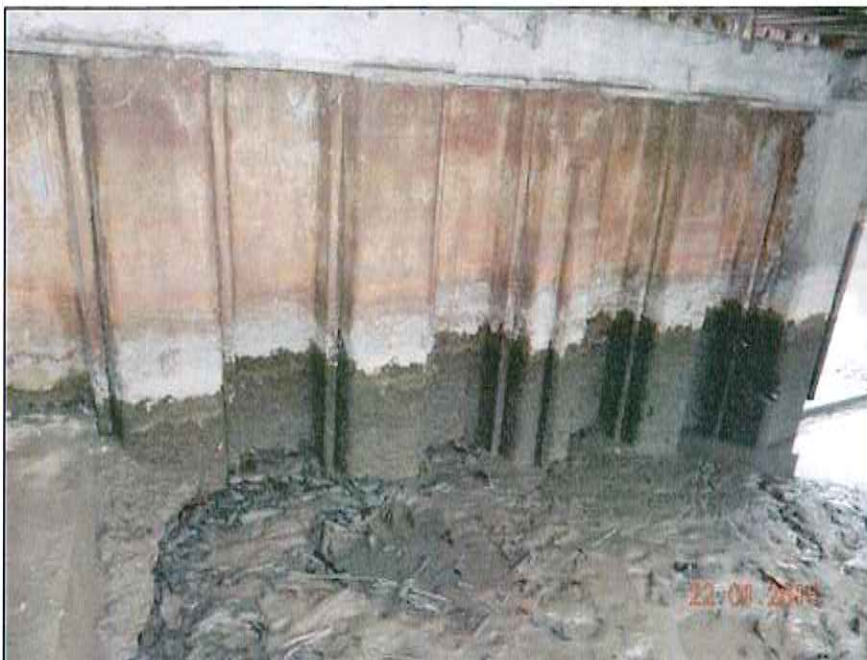
Foto 227: **Abschlusswand, Spundwand:**
Starke Korrosion mit Rostkrusten von 2-4 mm in der Wasserwechselzone und Unterwasser. Über dem Wasserspiegel vollflächige leichte Korrosionserscheinungen festzustellen.

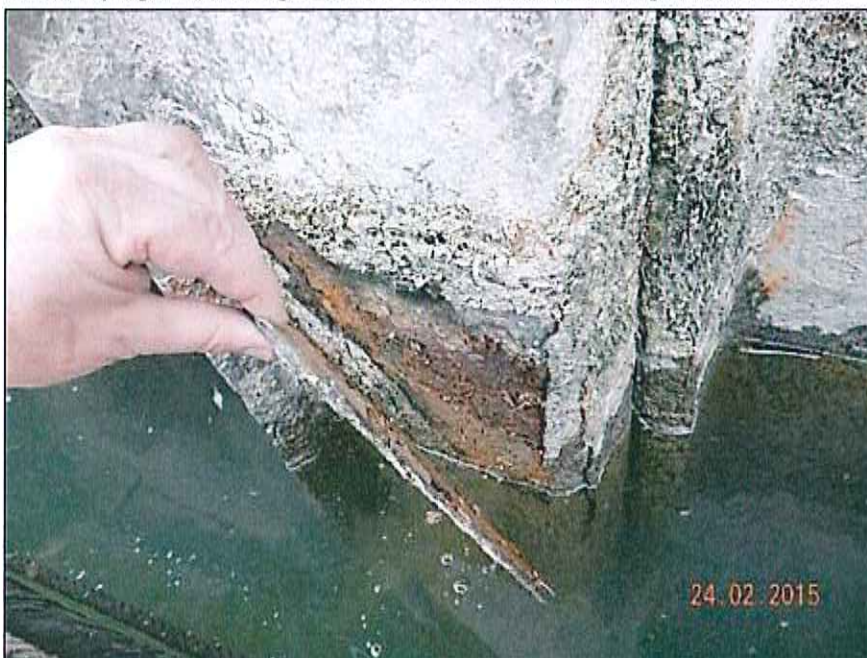
Foto 648: **Abschlusswand, Spundwand:**
Starke Korrosion mit Rostkrusten von 3-4 mm in der Wasserwechselzone (hier auf der Aussenseite)

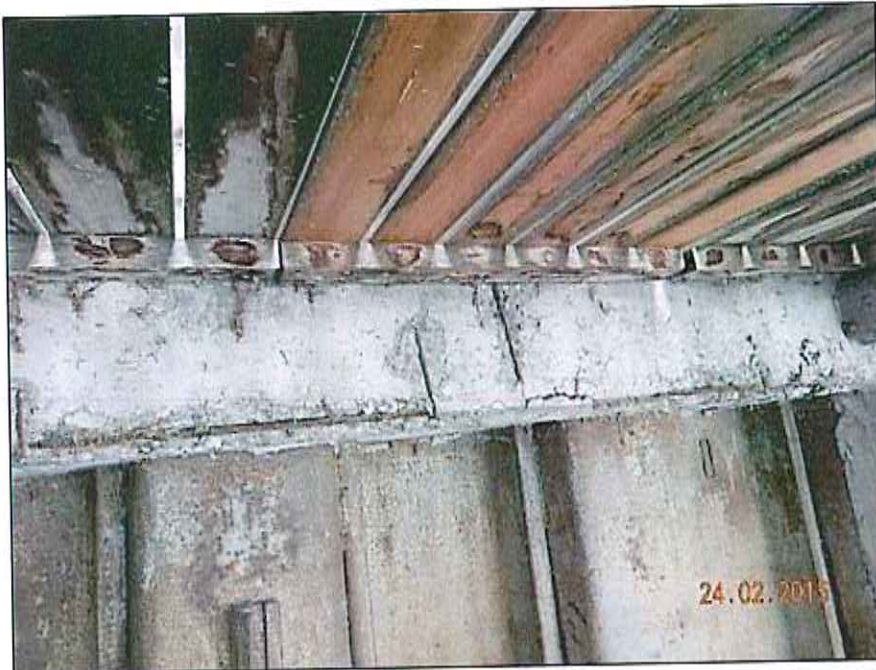
Foto 420: **Abschlusswand, Betonkonstruktion**
Sehr viele Abplatzungen mit sichtbar korrodierter Bewehrung und Hohlstellen beim Betonbalken Innenseite. Das untere Längsisen ist fast auf die gesamte Länge sichtbar

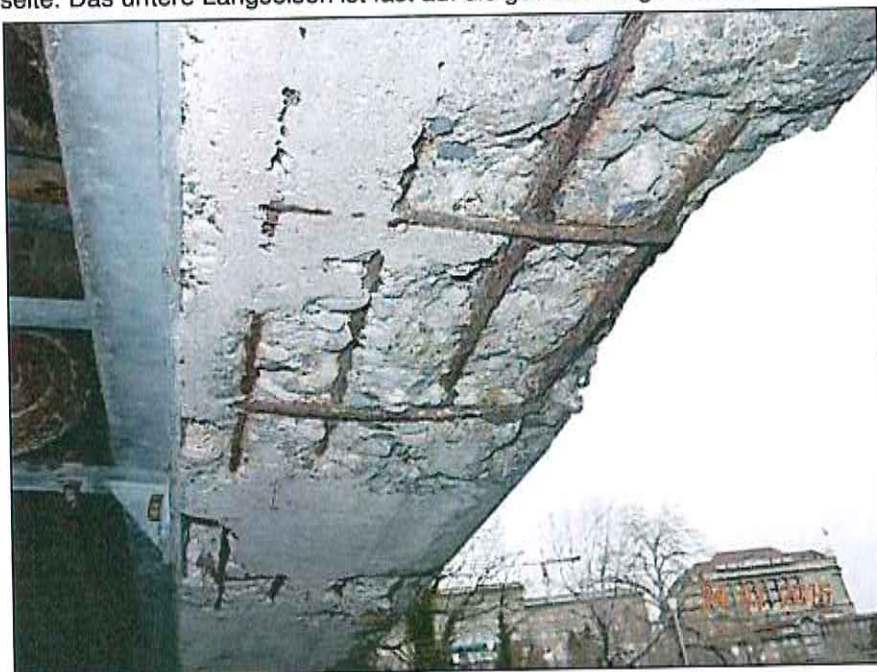
Foto 464: **Abschlusswand, Betonkonstruktion:**
Grosse Schadstelle mit sichtbar korrodierter Bewehrung an der Untersicht Betonbalken bei Tor.

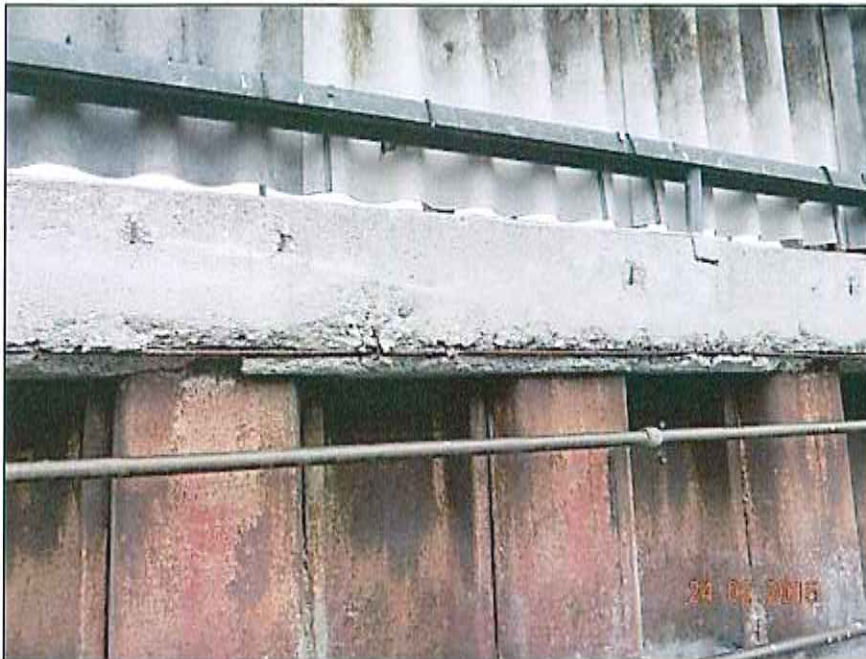
Foto 640: **Abschlusswand, Betonkonstruktion:**
Grosse Schadstelle mit sichtbar korrodierter Bewehrung beim Betonbalken

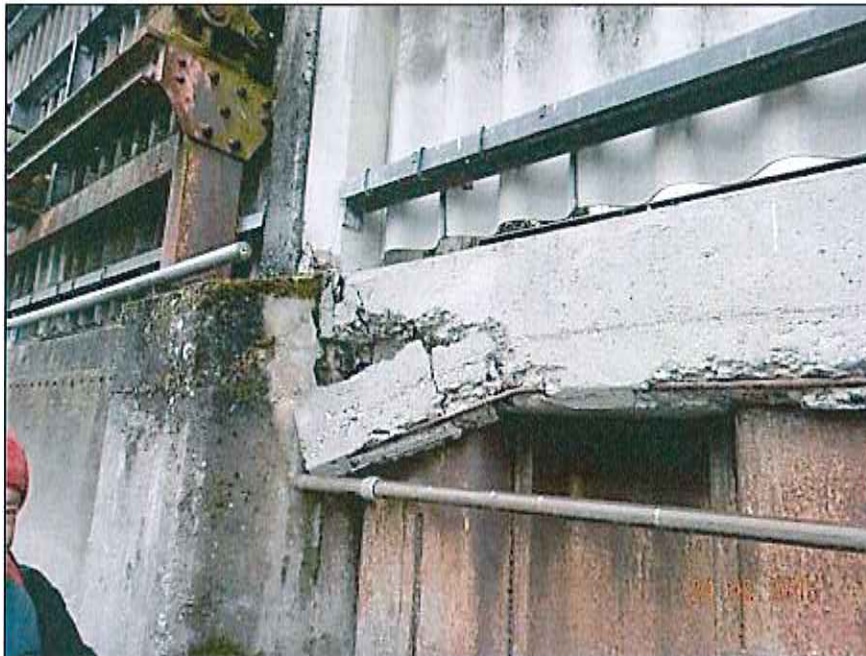
Foto 647: **Abschlusswand, Betonkonstruktion:**
Grosse Schadstelle mit sichtbar korrodierter Bewehrung beim Betonbalken

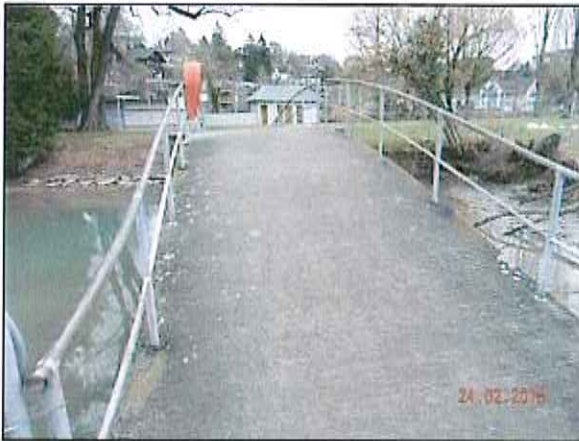
Foto 531: Bogenbrücke
Übersicht Bogenbrücke. Oberfläche teilweise stark ausgewaschen. Geländer mit leichten Korrosionserscheinungen.

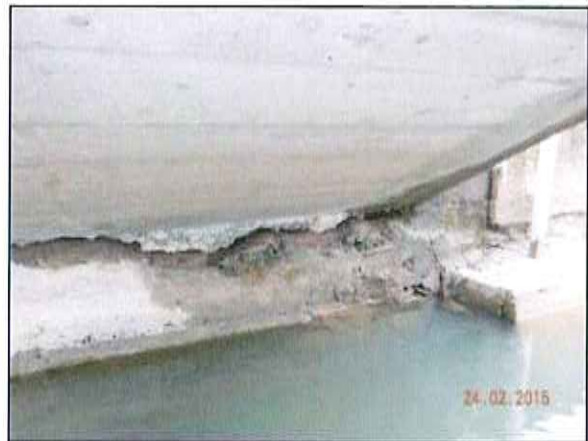
Foto 585: Bogenbrücke
WL Seite Stadt: Grosser Riss mit Hohlraum infolge Setzungen bei der Stützmauer.

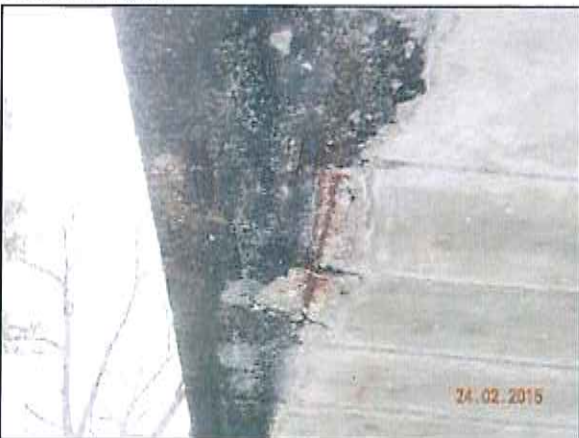
Foto 586: Bogenbrücke
Abplatzung mit sichtbar korrodierter Bewehrung an der Untersicht infolge ungenügender Bewehrungsüberdeckung und fehlender Wassernasse..

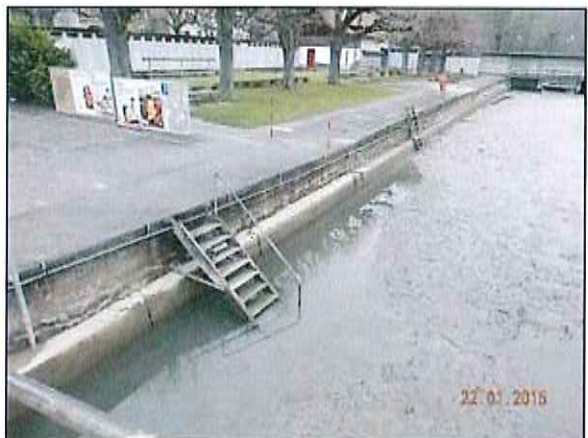
Foto 217: Stützmauer
Übersicht Stützmauer mit Betonverstrebung im Fussbereich und den maroden Ausstiegleitern.

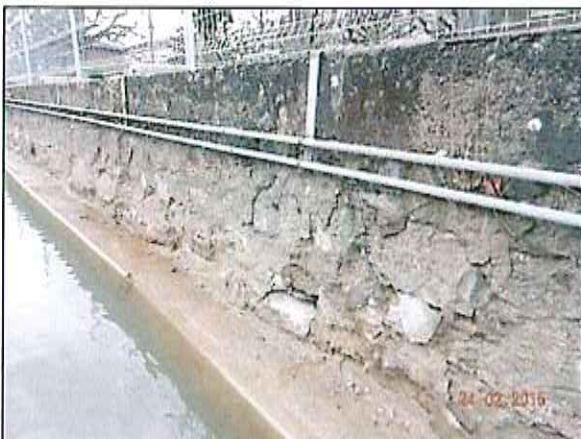
Foto 531: Stützmauer
Viele lokale Ausbrüche beim Mauerwerk und Abplatzungen im Mörtelverputz / Fugenmörtel

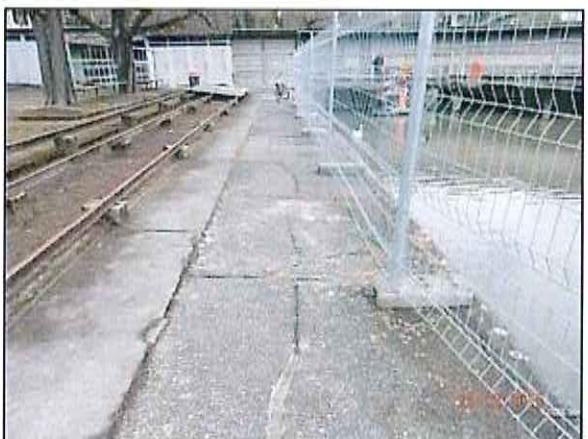
Foto 585: Stützmauer
Setzungen hinter der Mauer (Unterspülung Fundament). Unklar wann diese entstanden sind.
