29. April 2022

## **Baumbestand Hirschengraben Bern**

Gutachter: Pascal Erni, Baumpflegespezialist mit eidg. FA  
Augenschein: 18.01./10.03./12.04.2022  
Standort: Hirschengraben in Bern

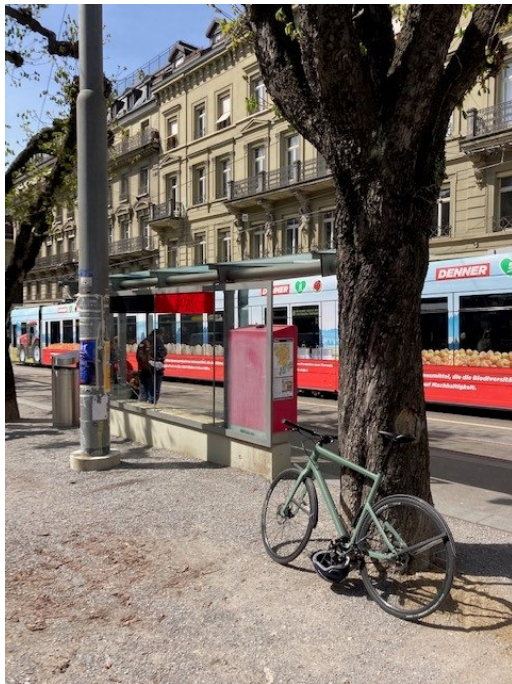
Parallel zum Hirschengraben ist zwischen Baum Nr. 10280 und Baum Nr. 10281 soll eine Foundation für eine Tramhaltestelle erstellt werden. Von diesem Vorhaben ist dringend abzuraten, da es sich um den statisch relevanten Bereich der beiden Bäume handelt. Dieser Eingriff würde zu massiver Schädigung am Wurzelwerk der beiden Bäume führen.

Perimeter der geplanten Neugestaltung Tramhaltestelle, Perron B

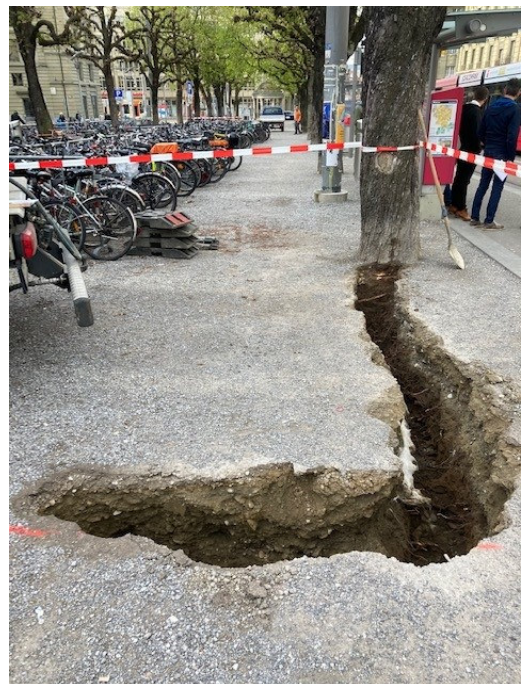
Im Jahre 2002 wurden Rabatten im Baumbereich entfernt und durch einen begehbaren Belag ersetzt. Der Bodenabtrag wurde in Stammnähe bis in eine Tiefe von 7 cm und in einer Distanz von 4.5 m bis in eine Tiefe von 40 cm vorgenommen. Die Wurzeln wurden mit einem Geotextil abgedeckt, um die neue Wandkiesschicht vom Unterboden abzutrennen. Das Hauptwurzelsystem befindet sich unmittelbar unter dem Geotextil. In dieser Bodenschicht haben sich Fein- und Haarwurzeln gebildet. Der gewachsene Boden ist bis in eine Tiefe von 140 cm stark durchwurzelt. Der freigelegte Perimeter ist mit Stark- und Derbwurzeln erschlossen. Der durchwurzelte Boden ist stark verdichtet und weist eine humose, mit Sandschichten durchzogene Beschaffenheit auf.

Bodenauftrag am Stammfuss 7 cm und in einer Entfernung von 4.5 m ab Stammmitte 40 cm

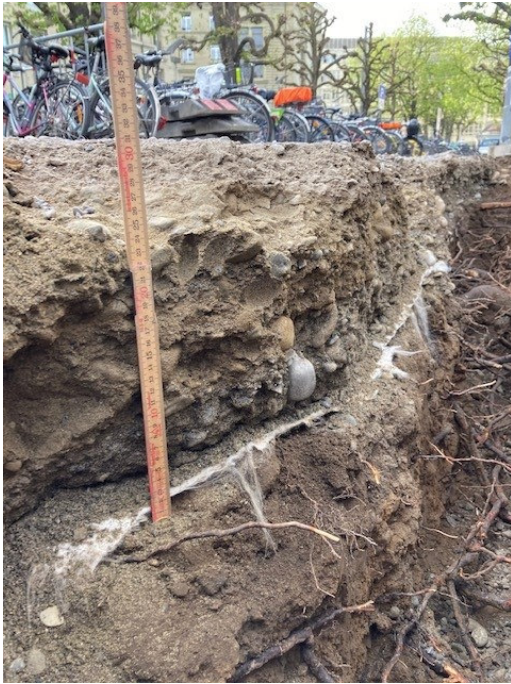
Eingebautes Wandkies wird mit Geotextil vom Unterboden abgetrennt

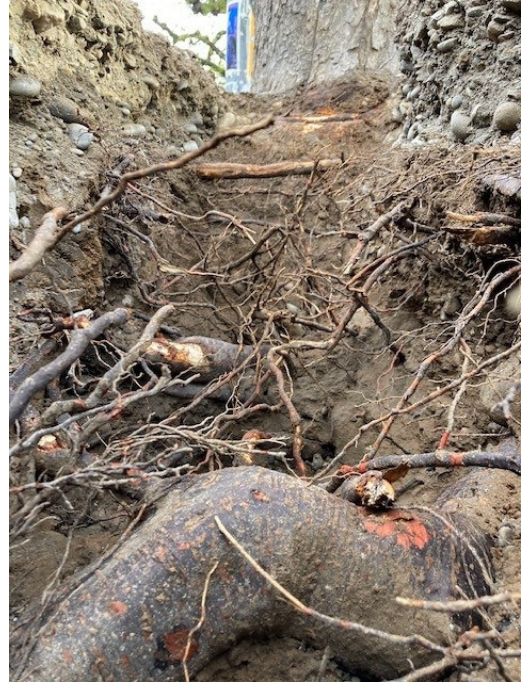
Starke Durchwurzelung unmittelbar unter dem eingebauten Wandkies

Der bestehende Belag kann allenfalls in den obersten 5 cm ausnivelliert werden, die Wandkieskoffering zwischen der Mergelschicht und dem Unterboden darf jedoch keinesfalls entfernt werden, da diese das gesamte Wurzelwerk vor weiterer Verdichtung und vor Austrocknung schützt.

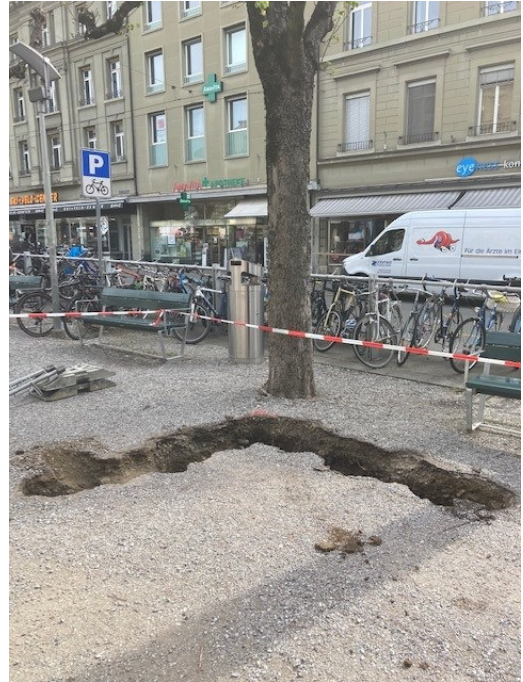
Sondierung 2 – neuer Standort  
Bubenberg-Denkmal Nord-Ost

Der oberste Bodenhorizont wurde mit einer Stärke von 10 bis 30 cm mit Wandkies aufgefüllt. Ab einer Tiefe von 30 cm erstreckt sich das Feinwurzelwerk der Bäume bis zur Sondiergrabensohle. Die Durchwurzelung ist sehr ausgeprägt und vital. Das Feinwurzelwerk hat sich unmittelbar unter der eingebauten Wandkiesschicht etabliert.

Wird das Denkmal am neu vorgesehenen Platz zu stehen kommen, ist auf einen Bodenabtrag zu verzichten. Die Durchwurzelung der Bäume befindet sich zwischen 10 und 20 cm unter der heutigen Oberfläche. Wird Boden abgetragen kommt es zu einer flächigen Schädigung der Bäume Nr. 12296, 12297, 10284 und 10285. Als Variante wäre zu empfehlen, das Denkmal auf Punktfundamente zu setzen. Der auf der westlichen Seite des Hirschengrabens stehende Baum Nr. 10285 ragt mit der Krone in den künftigen Perimeter des Denkmals, da er nicht unter Schnitt

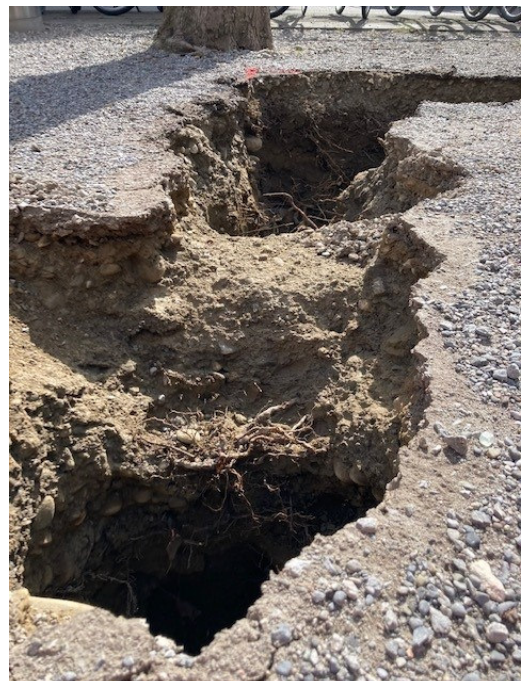
Starke Durchwurzelung ab einer Tiefe  
von 10 bis 30 cm

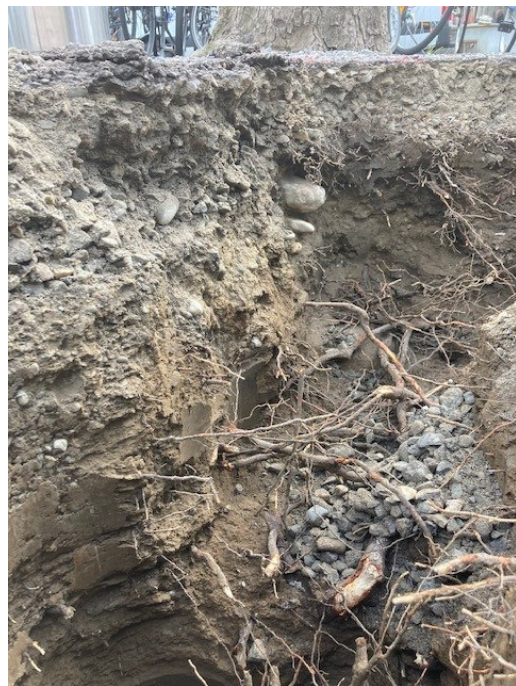
Starke Durchwurzelung ab einer Tiefe  
von 10 bis 30 cm

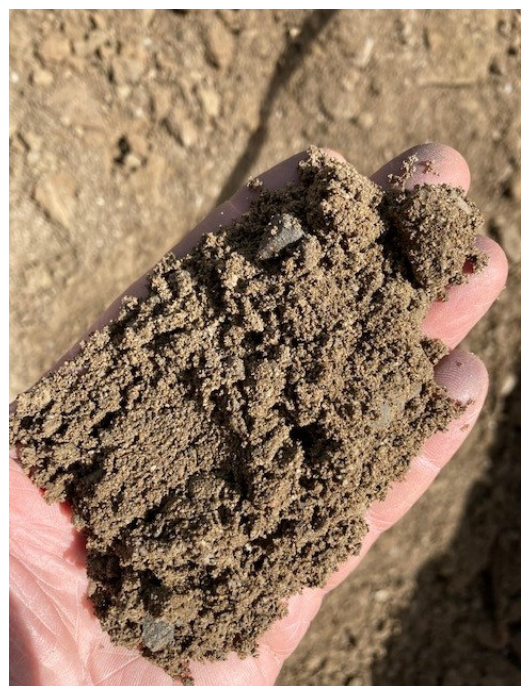
Konservierter Unterboden mit humoser  
sandiger Konsistenz und hoher  
Bodenfeuchtigkeit

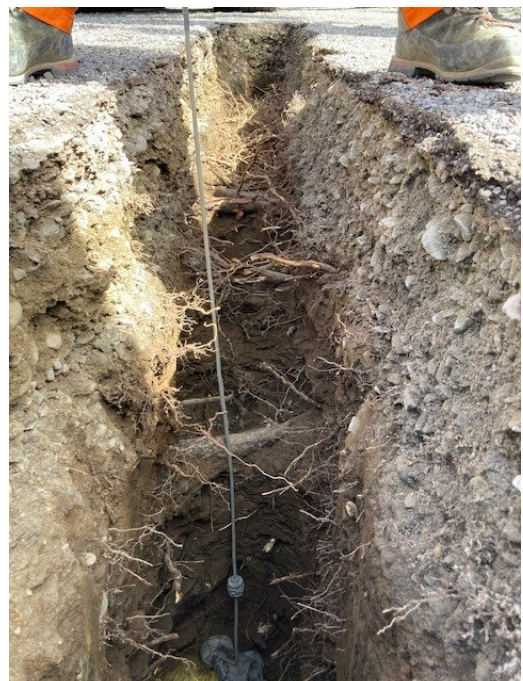
Starke Durchwurzlung ab einer Tiefe  
von 30 cm

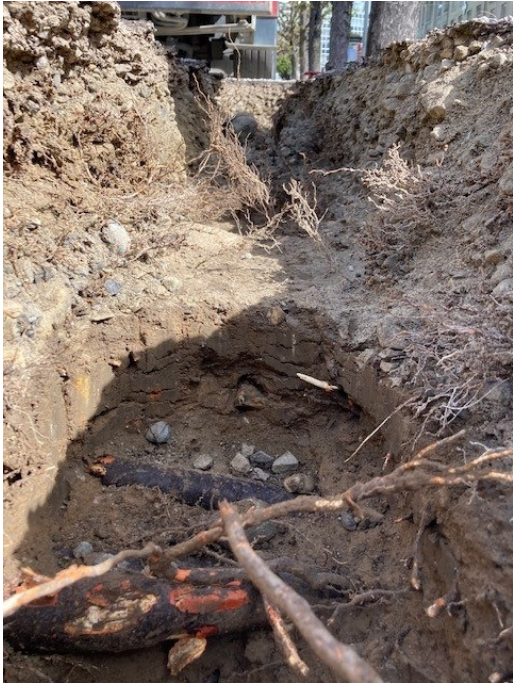
Fein- und Haarwurzeln unmittelbar unter dem eingebauten Wandkies

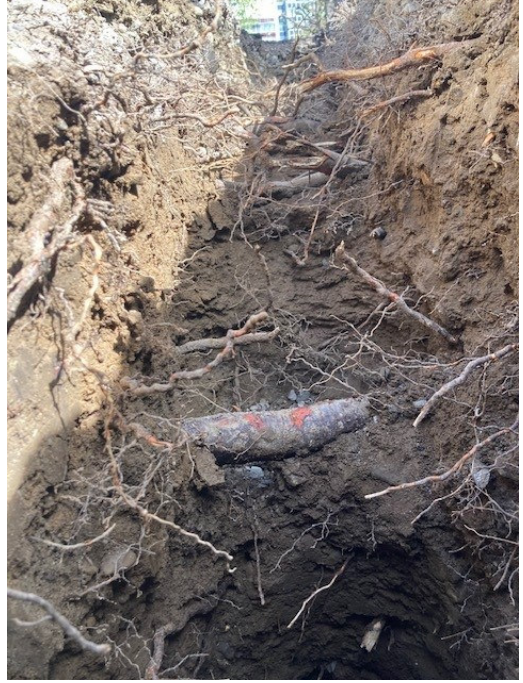
Die oberste Bodenschicht weist eine Stärke von 26 bis 30 cm auf. Auch in diesem Bereich wurde Wandkies zur Fundation des Mergelbelages eingebaut. Auf der Tiefe von 30 cm verläuft das statisch relevante Wurzelwerk, das mit Feinwurzelwerk umgeben ist. Auf der Länge von 400 cm sind folgende Stark- und Derbwurzeln freigelegt worden: 1 x 2 cm, 3 x 3 cm, 2 x 3.5 cm, 2 x 4 cm, 1 x 4.5 cm, 1 x 5 cm und 2 x 6 cm. Der gesamte Boden ist bis in eine Tiefe von 160 cm stark durchwurzelt. Der Boden ist stark verdichtet und weist eine gleichmässige Konsistenz mit humosem und sandigem Anteil auf. Im Bereich der Sondierung konnte eine hohe Feuchtigkeit des Bodens festgestellt werden.

Stark- und Derbwurzeln ab einer Tiefe von 40 cm, relevant für die Standsicherheit der Bäume

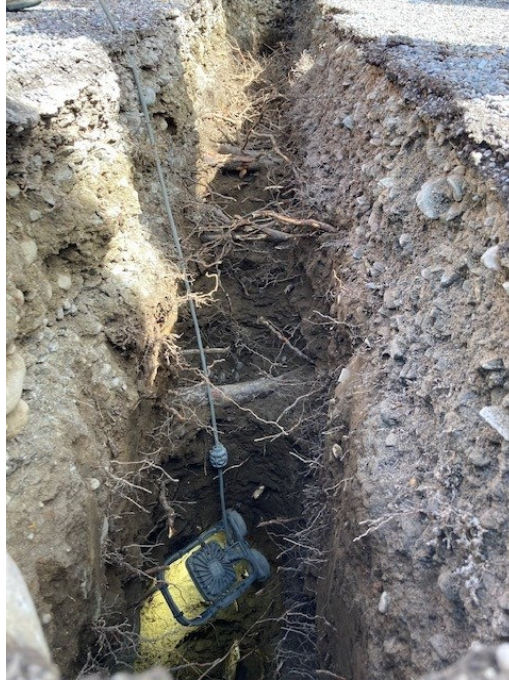
Starke Durchwurzelung ab einer Tiefe von 30 cm bis in eine Tiefe von mindestens 160 cm

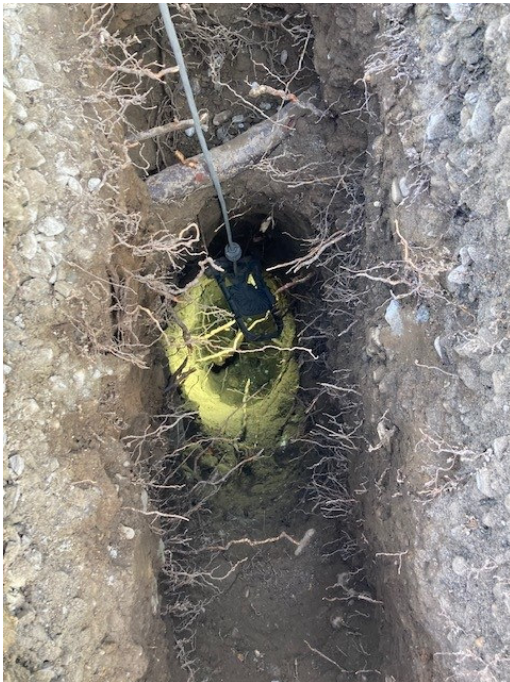
Gleichmässiger Bodenaufbau und Durchwurzelung, hohe Bodenfeuchtigkeit bis in tiefe Schichten
