Fassadensanierung Heiliggeistkirche
Oktober 2015

HEILIG GEIST KIRCHE

SANIERT NACH 50 JAHREN FÜR 50 JAHRE

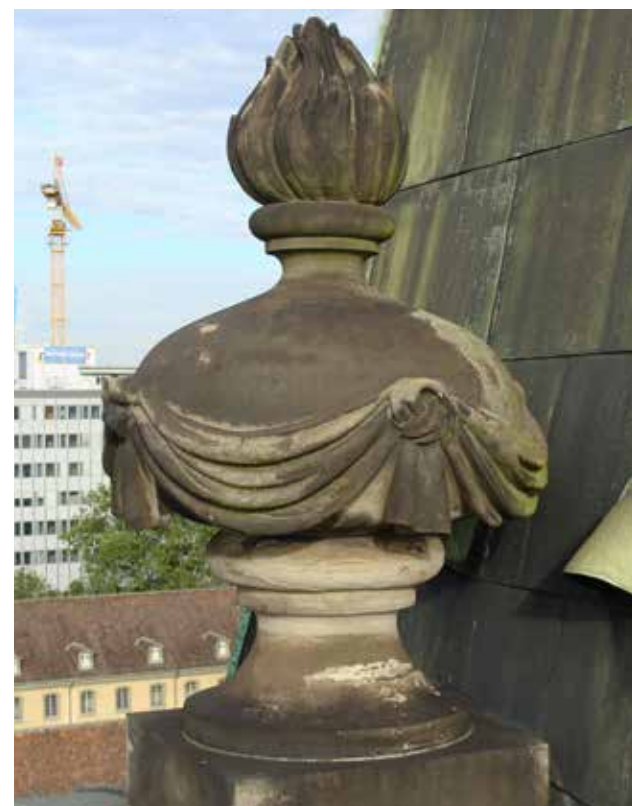
Vase vor Sanierung

Die Sandsteinarbeiten machten naturgemäss den Grossteil der Arbeiten aus. Es wurden verwitterte Kanten ausgeformt, die zahlreichen Ornamente und Verzierungen an den Fassaden neu modelliert. Besonders spürbar wird die Restaurierung an den vielen Löwenköpfen und Arkanthusblättern, die grösstenteils bereits bis zur Unkenntlichkeit verwittert waren. Hier bewiesen die Steinmetze in besonderem Masse ihr handwerkliches Ge-

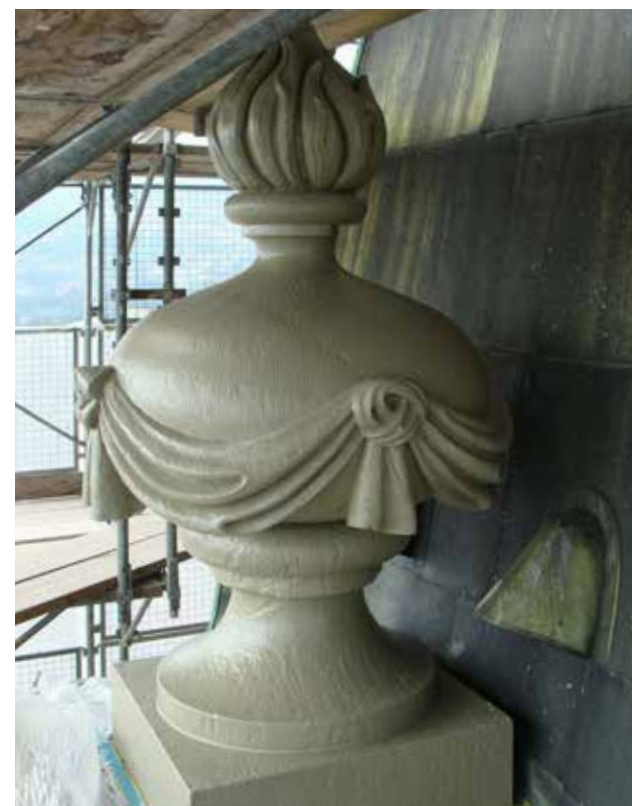
Vase nach Sanierung

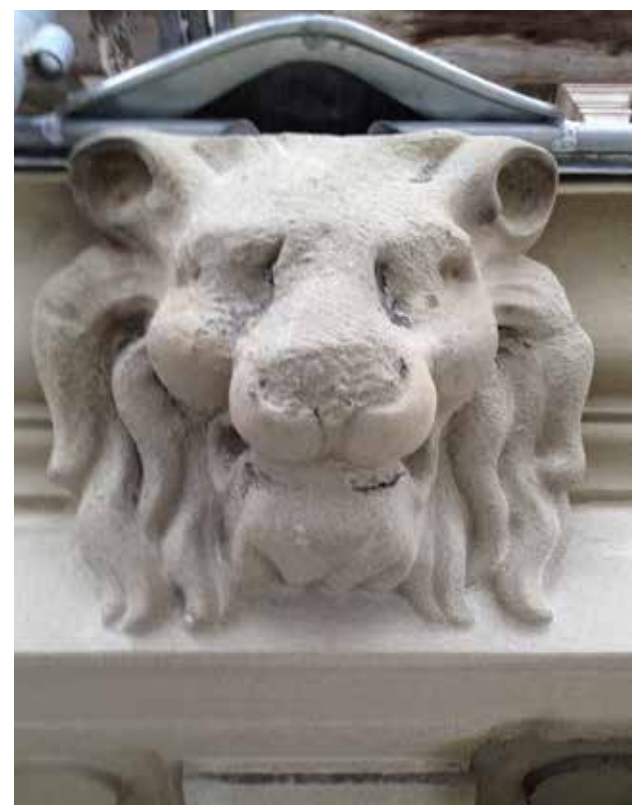
Löwenkopf vor Sanierung

schick. Unkenntliche Löwengesichter erhielten wieder einen ausdrucksvollen, festen Blick; die zahlreichen Blätter und Ranken blühten wieder auf. Die Fassaden wurden teilweise grossflächig aufmodelliert. Für die Aufmodellierungen kam ein mineralischer Steingergängsmörtel zum Einsatz, der hauptsächlich aus Weich- und Hartsandstein besteht. Da er dieselben Eigenschaften aufweist wie normaler Sandstein, verwirrt er wie dieser und bildet mit der übrigen Bausubstanz eine natürliche Einheit. Nur an wenigen Stellen wurde aus Gründen der grösseren Dauerhaftigkeit gezielt Steinersatz vorgenommen, beispielsweise im Bereich der Sockelgurte. Dabei galt stets der Grundsatz «Originalsubstanz erhalten, bewahren und schützen».

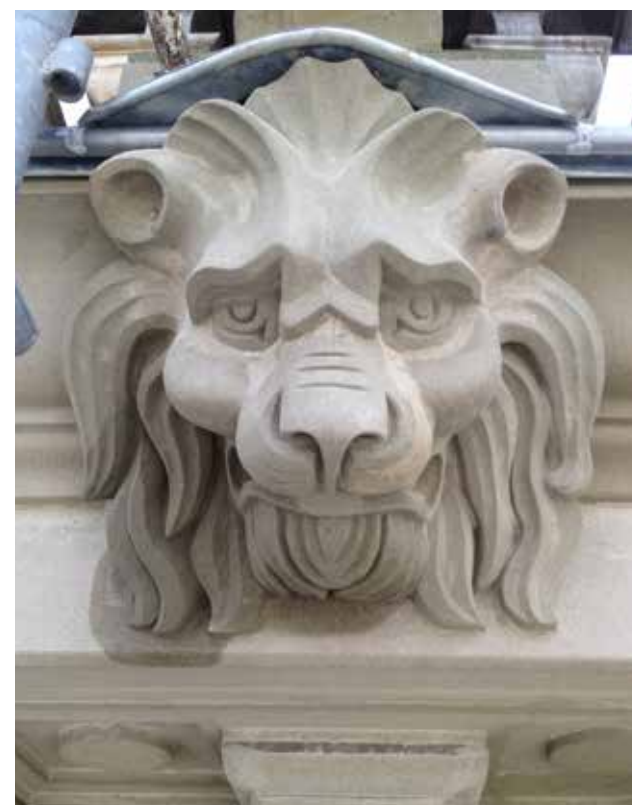
Löwenkopf nach Sanierung
