Volksschule Lorraine – Wiederaufbau nach Brandfall

Mai 2011

Der Brandfall im Dachgeschoss wurde als Chance genutzt, die betrieblichen und räumlichen Qualitäten mit dem Wiederaufbau zu optimieren.

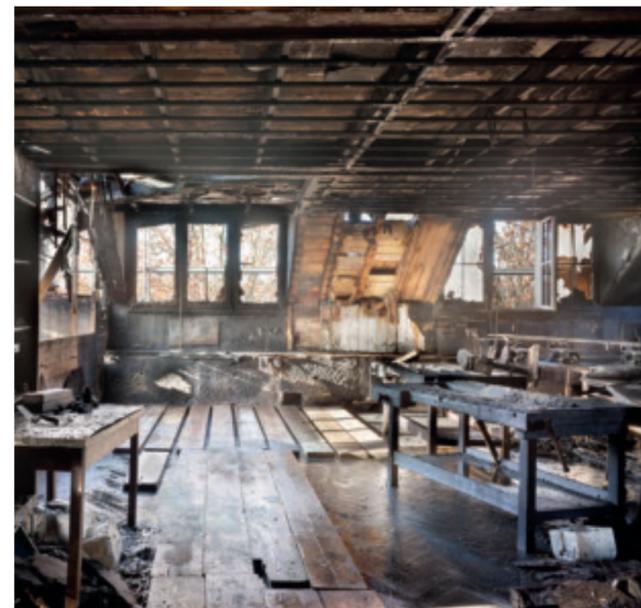
Werkraum nach Brandfall

Ein Brand zerstörte am 27. November 2009 den westseitigen Dachstock samt einem Werkraum weitgehend. Zusammen mit dem Löschwasser wurden auch die darunter liegenden Räume stark in Mitleidenschaft gezogen. Dank Sofort- und Sicherungsmassnahmen konnte der Schulunterricht bereits wenige Tage nach dem Brand wieder aufgenommen werden.

In der Folge wurde das Bauprojekt für den Wiederaufbau ausgearbeitet. Im Hinblick auf die bevorstehende Gesamtsanierung wurde auf einen Wiederaufbau des Werkraums im Dachgeschoss verzichtet. Stattdessen kommt dort ein Mehrzweckraum mit Garderobenraum und Möbellager zu liegen, der für Elternabende und kleineren Schulanlässe genutzt wird.
