Stadt Bern
Direktion für Sicherheit
Umwelt und Energie

Point de Presse Thermografie-Aktion in der Stadt Bern

Bildmaterial

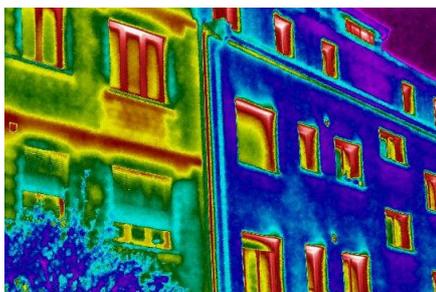
Hochfeldstrasse, Bern

Links ohne, rechts mit Aussenwärmedämmung.

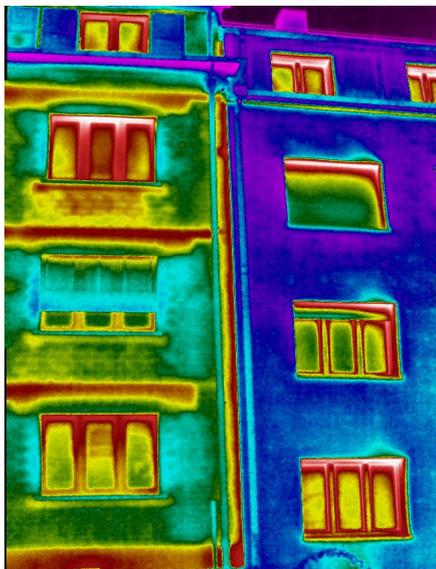
Hochfeldstrasse, Bern

Links ohne, rechts mit Aussenwärmedämmung (Hochformat).

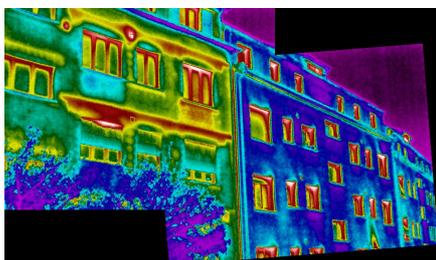
Hochfeldstrasse, Bern

Links ohne, rechts mit Aussenwärmedämmung (ganze Häuserzeile).

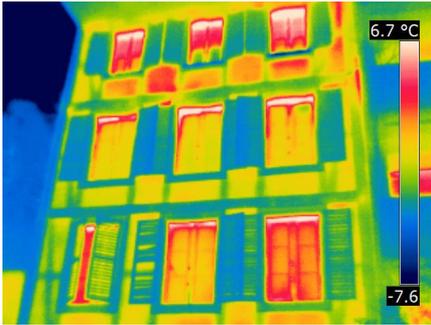
Altenbergstrasse, Bern (Fachwerkbau)

Wärmeverluste über die ausgemauerten Wandflächen. Bei einem Fachwerkbau kann man „durch den Verputz“ sehen. Da Holz einen besseren Wärmedämmwert besitzt, ist der Wärmeverlust geringer.

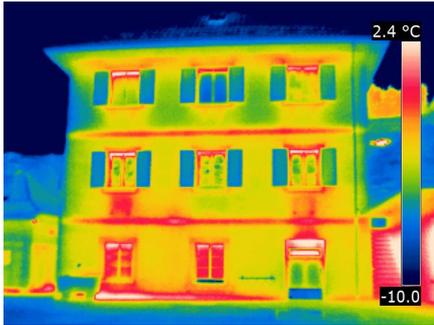
Spitalstrasse, Huttwil (Altbau)

Unregelmässige (inhomogene) Oberflächentemperaturverteilung auf der Fassade. Dies zeigt deutlich eine ungenügend wärmegegedämmte Fassade mit Wärmebrücken im Bereich der Geschossdecken, der Fensterstürze und im Sockelbereich.

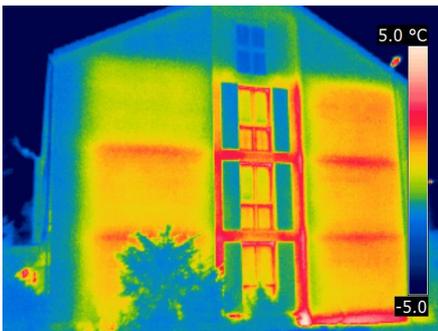
St. Urbanstrasse, Langenthal (Altbau)

Der aktiv beheizte Bereich ist klar „sichtbar“, der Estrichbereich ist unbeheizt und kalt. Wärmeverluste über die ungenügend wärmegegedämmte Aussenwand und über die Geschossdecken als konstruktive Wärmebrücken.

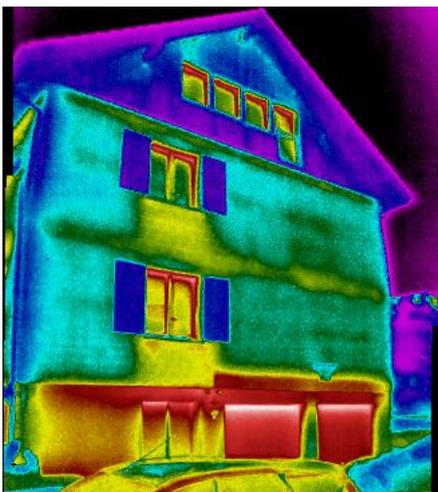
Thorbergstrasse, Krauchthal

Die inhomogene (fleckige) Oberflächentemperaturverteilung verdeutlicht die Wärmeverluste über die ungenügend wärmegegedämmten Bauteile. So z.B. Wärmeverluste über die Geschossdecken und die Kellerdecke (konstruktive Wärmebrücken) und in den Heizkörpernischen unterhalb der Fenster (in den Fensternischen ist die Wandstärke reduziert).

Die Wärmeverluste über die Garagentore ist die Folge der ungenügend wärmegegedämmten Kellerdecke und des Betons mit hoher (ungünstiger) Wärmeleitfähigkeit.

Die hinterlüftete Verkleidung im Giebelbereich zeigt nicht die thermisch relevante Oberfläche. Bei hinterlüfteten Konstruktionen befindet sich hinter der äusseren Wetterschutzschicht ein belüfteter Hohlraum, durch den Aussenluft zirkuliert. Aus diesem Grund können hinterlüftete Bauteile (Wand, Dach) nur beschränkt von aussen thermografiert werden. Empfehlenswert sind in diesen Fall Innenaufnahmen.
