**Vortrag des Gemeinderats an den Stadtrat**

**Verwaltungsgebäude Erlacherhof: Instandsetzungsarbeiten erste Etappe und Anpassung Sicherheit; Projektierungs- und Baukredit**

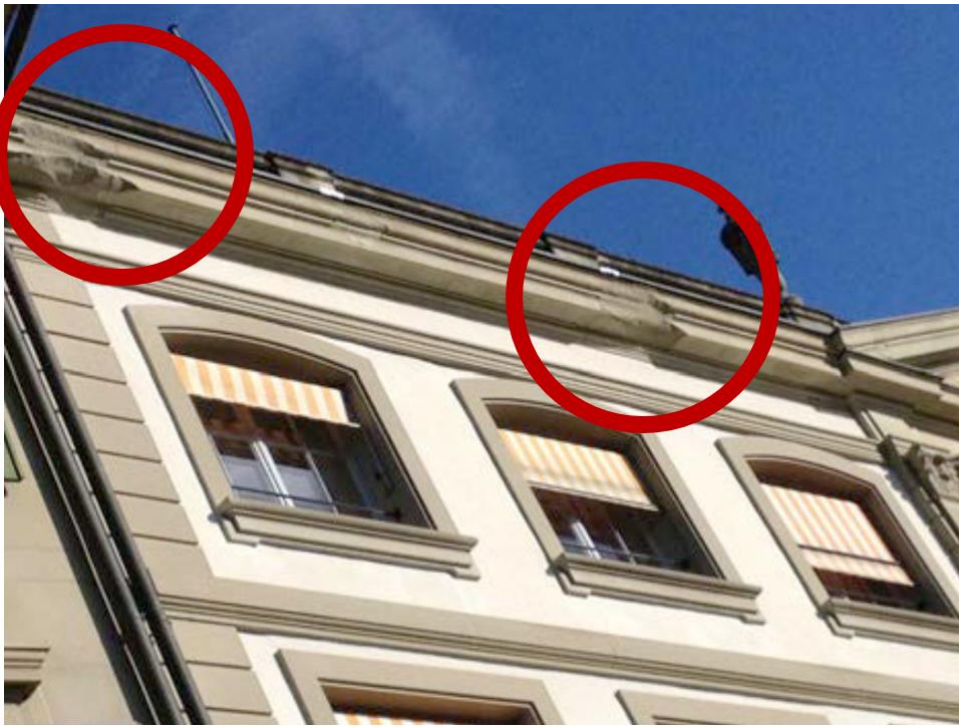
Die Natursteinpartien der Gebäudehülle befinden sich grundsätzlich in einem guten Zustand. Im Bereich der Südfassade wurden in den letzten Jahren aus Sicherheitsgründen einige morsche Sandsteinprofile des Dachgesimses abgebrochen. Durch undichte Bereiche der Spenglerarbeiten konnte Wasser in das Dachgesims eindringen und hat die Verwitterung des Sandsteins in dieser Zone stark beschleunigt. Die weitere Verwitterung konnte jedoch durch das provisorische Beheben der undichten Stelle aufgehalten werden. Nun sollen sämtliche Natursteinteile auf allfällige Schäden überprüft und die abgeschlagenen Stellen aufmodelliert werden.

*Südfassade mit abgebrochenem Dachgesims (rot)*

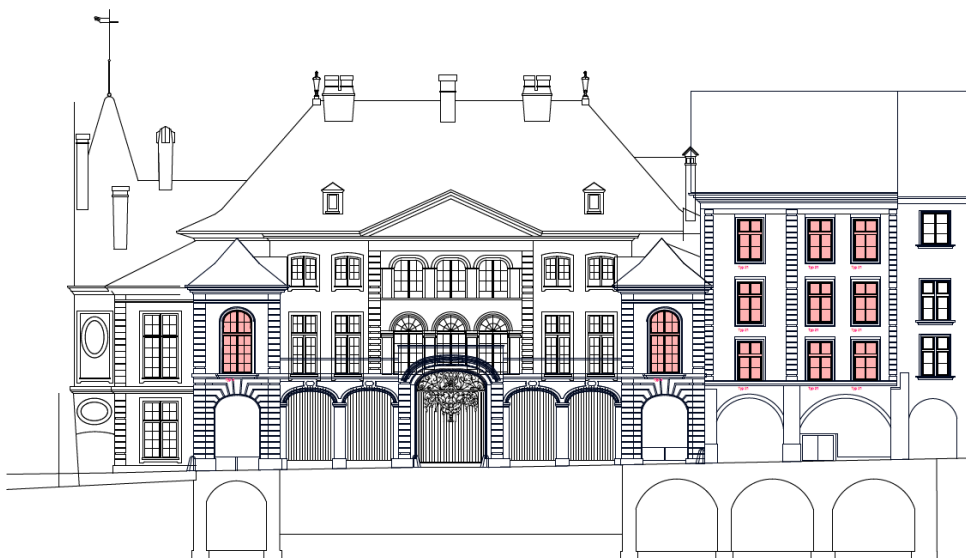
Die Fenster des Erlacherhofs wurden im Rahmen der ersten Sanierungsetappe 1974 – 79 ersetzt und sind von hohem gestalterischem Wert und handwerklicher Qualität. Die Beschläge wurden teilweise nach historischen Vorbildern nachgebaut oder durch originale Bestände aus anderen historischen Gebäuden ergänzt. Da jedoch die Fensterdichtungen fehlen, entsprechen die Fenster nicht den heutigen energetischen Vorgaben. Aus diesem Grund werden die Fenster in Absprache mit der städtischen Denkmalpflege ersetzt oder saniert.

*Nordfassade mit den zu ersetzenden Fenstern (rot)*
