Rosengarten, Sanierung Springbrunnen mit Seerosenteich

Juli 2010

Das Erscheinungsbild der Teichanlage von 1919 wurde wiederhergestellt und der Frishwasserverbrauch gleichzeitig um über 95 Prozent reduziert.

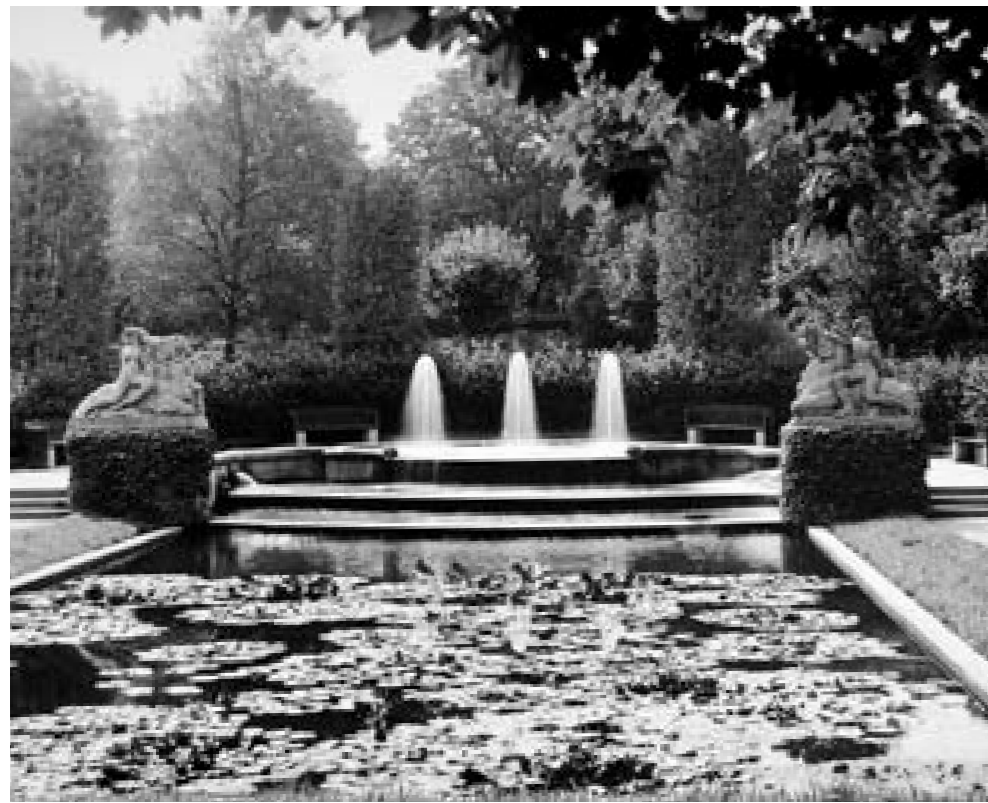
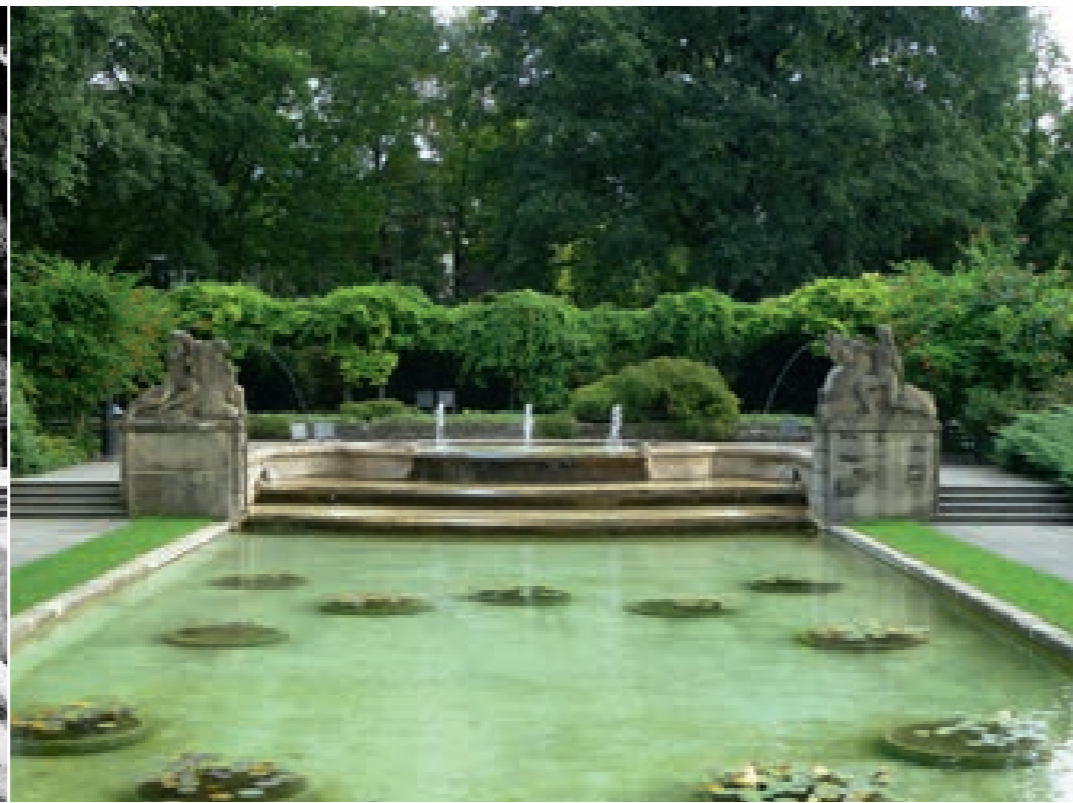
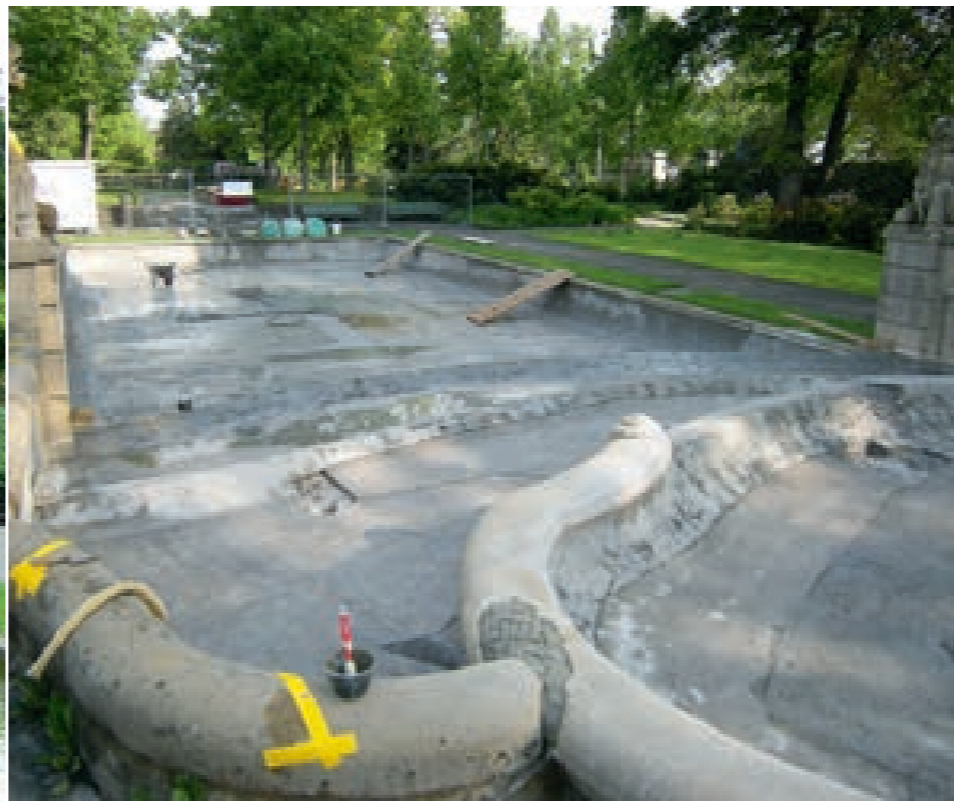
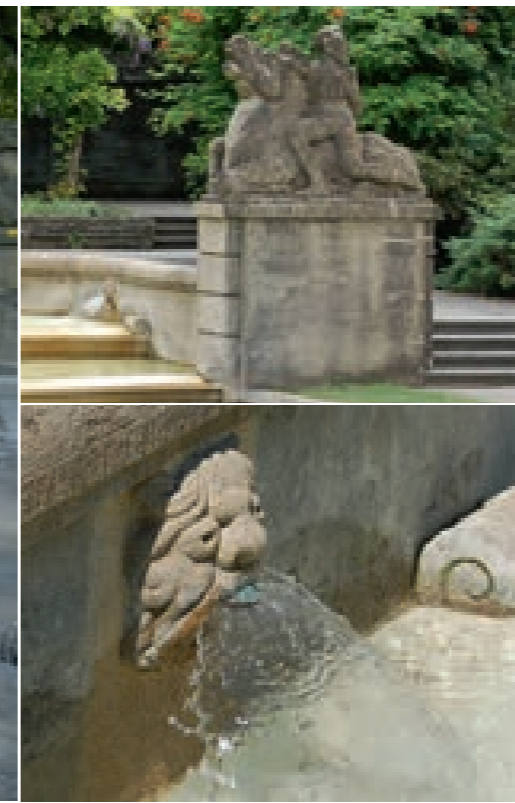
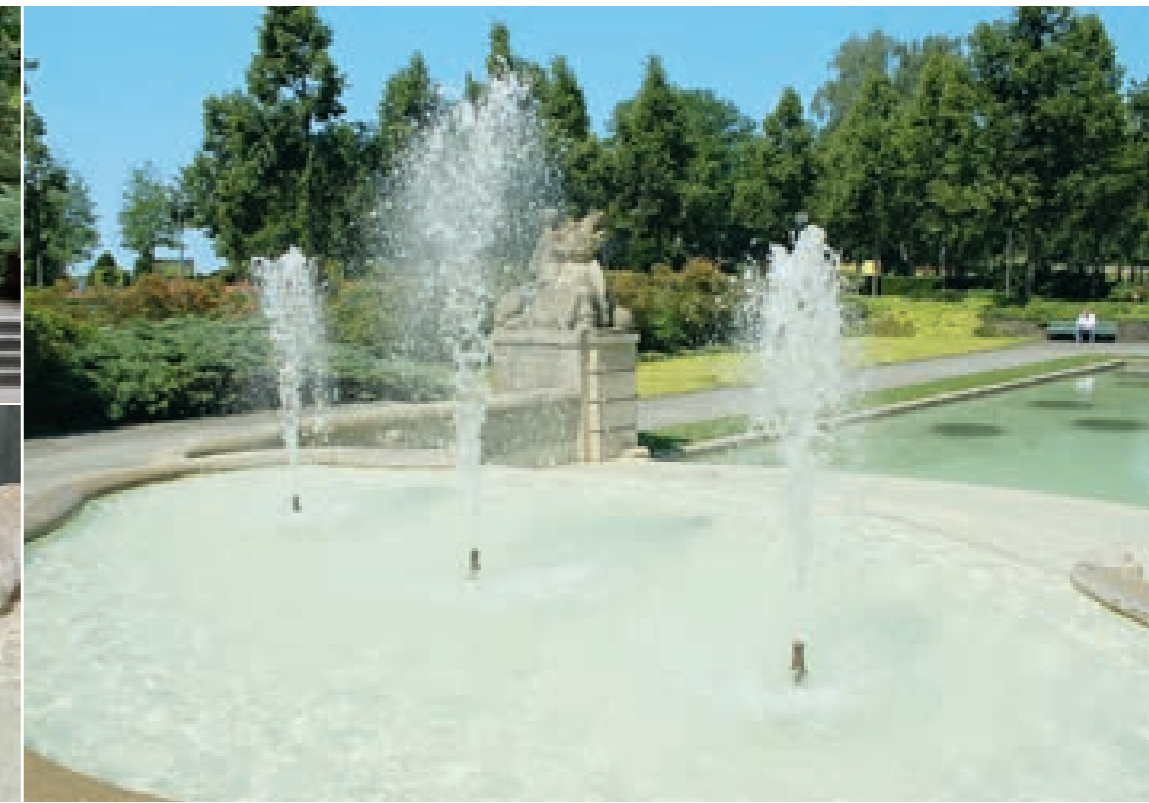
Nach rund 80 Jahren Gebrauch waren die Becken so undicht, dass ein grosser Teil des Wassers versickerte. Die technischen Installationen waren vollkommen veraltet, die Becken wiesen Risse und starke Abplatzungen im Wasserbereich auf.

Die Risse im Beckenrand wurden aufgefräst und mit Mörtel ausgegossen. Die grossen Fehlstellen im Bereich des Teiches wurden bis auf den tragfähigen Grund ausgehauen, grundiert, wo nötig armiert und mit Reparaturmörtel aufprofiliert.

Die sichtbar gewordenen Risse und Löcher wurden grossflächig aufprofiliert, wo nötig mit Netzeinlagen verstärkt und mit einem mineralischen Mörtel abgedichtet. Die nicht mehr benötigten Armaturen sowie die Trennmur wurden entfernt.
