## Matzenriedstrasse 113a

Text: Roland Flückiger

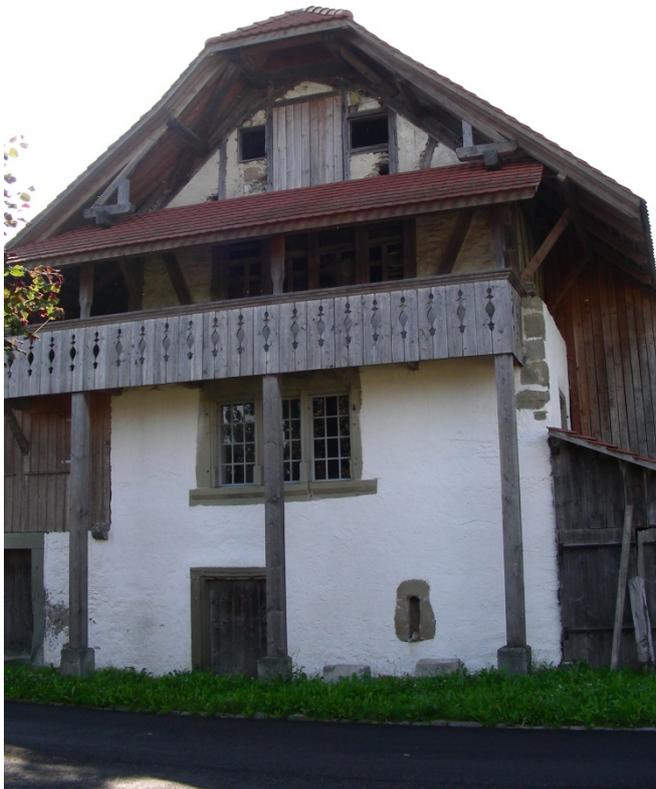
Westfassade mit dem rückseitig später angebauten zweiten Gebäudeteil.

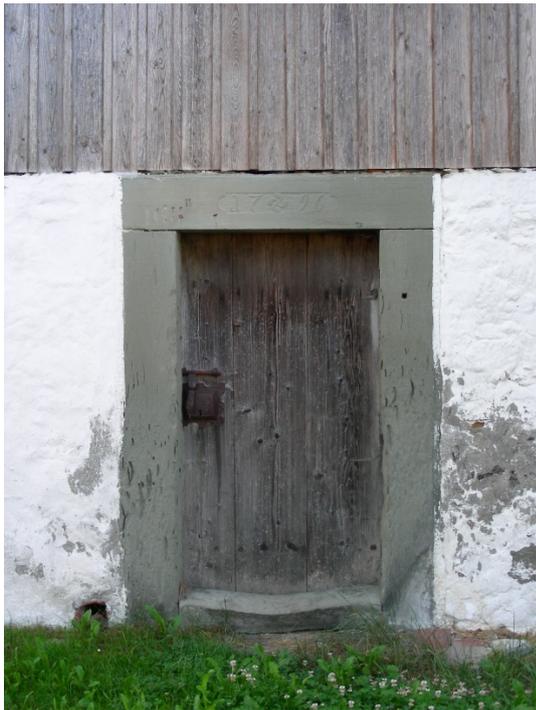
Ausschnitt aus der Fassade des restaurierten Stocks.  
Foto: Denkmalpflege der Stadt Bern, 2009.

Ausgelöst wurden die jüngsten Arbeiten durch anstehende dringende Reparaturen am undichten Dach. Im Januar 2002 fand eine erste Besprechung mit der Denkmalpflege statt, bei der die Ausführung der Dachkonstruktion besprochen wurde, abgeschlossen wurde die Sanierung 2004. Leider ersetzte die Eigentümerschaft den gesamten Dachstuhl von 1700 durch neue Hölzer. Übernommen wurden die aussen sichtbare Konstruktion sowie die Dacheindeckung mit Biberschwanzziegeln. Den Kalkputz der Fassade erstellte die Bauherrschaft in Eigenleistung nach der Rezeptur der Denkmalpflege. Im Erdgeschoss erfolgte eine Rekonstruktion der Fenster in Nord- und Westfassade nach vorhandenen Elementen und anhand von Vergleichen mit anderen Objekten; sie wurden grau gestrichen. Im Innern stattete die Eigentümerschaft den nördlichen Raum mit einem neuen Bretterboden und Wandverkleidungen mit unterschiedlich breiten Brettern aus, die restlichen Wände wurden ebenfalls mit einem Kalkanstrich versehen.
