Gesamterneuerung Wohnatelier Goumoënsstrasse 58

Juni 2011

Das ehemalige Atelier von Bildhauer Max Fueter wurde in mehreren Etappen instandgesetzt und erweitert, damit es auch heute noch durch Kunstschaffende genutzt werden kann.

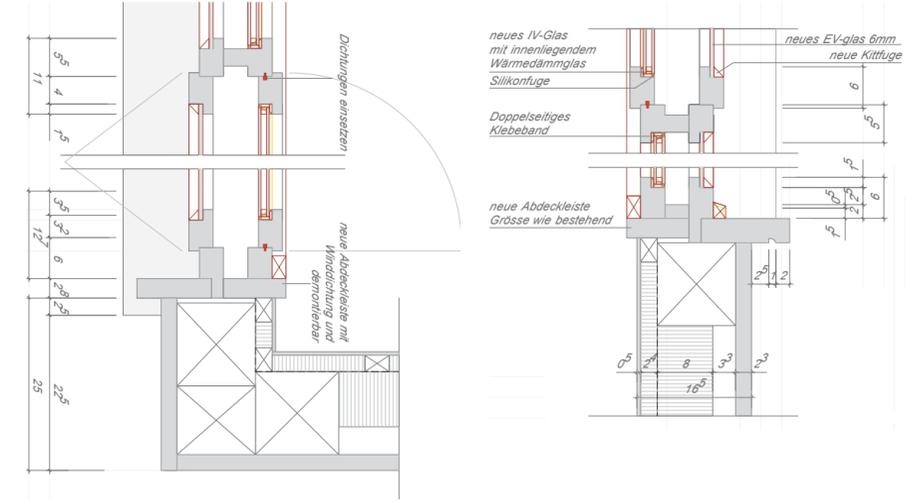
Horizontalschnitt Kastenfenster

Vertikalschnitt Kastenfenster

2006 mussten die grossflächigen Verglasungen des Ateliers saniert werden. Neue, den heutigen Anforderungen entsprechende Fenster konnten aus Sicht der Denkmalpflege nicht eingebaut werden. Deshalb wurden die bestehenden Kastenfenster sorgfältig demontiert und überarbeitet. Weiter wurden zur thermischen Verbesserung ein Isolierglas und zusätzliche Dichtungen eingesetzt. Die restlichen Massnahmen umfassten Malerarbeiten und den Ersatz der Wetterschenkel aus Eichenholz. Die Nord-Ostfassade des Gebäudes befand sich in einem schlechten Zustand. Die Fusspfette als unterster Träger der Dachkonstruktion sowie der Eckständer mussten ersetzt werden. Die gesamte Fassade wurde, wo möglich und nötig, nachisoliert. Der alte blaue Farbanstrich wurde sorgfältig entfernt und im gleichen Ton wieder aufgetragen.

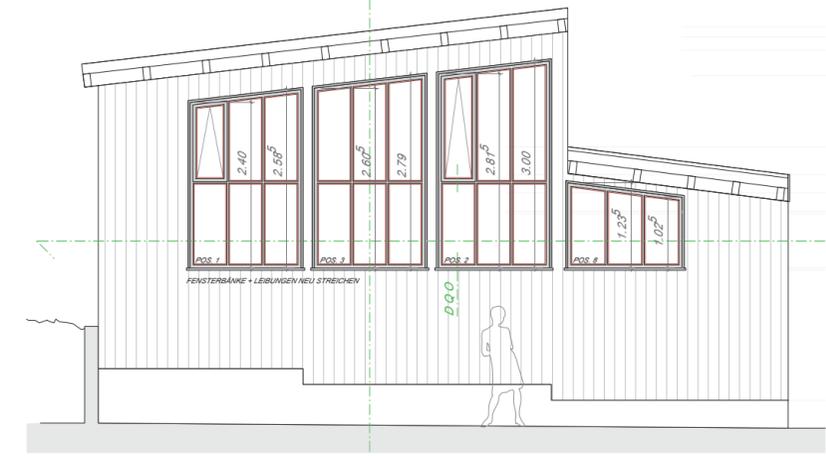
Sanierung 2011 (Ostfassade mit Kastenfenster)

Bei den beiden nordseitigen Pultdächern sowie einem südseitigen Pultdach fanden Dachwasserrinnen und Abfallrohre aus Titanblech Anwendung. Die dazugehörigen Welleternitdächer wurden ersetzt. Fassadentäfer, Dachuntersichten, Fensterfutter und Fenster wurden ausgebessert und mit einem neuen Anstrich versehen.

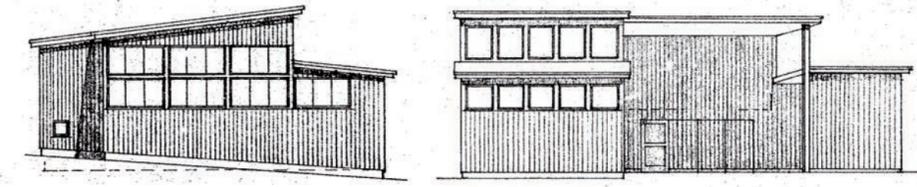
Originale Baupläne von 1954 (Ost- und Nordfassaden)
