Instandsetzungen der Figurenbrunnen der Stadt Bern  
Juli 2016

# NEUE KLEIDER FÜR BERN'S BRUNNEN

Die Stadt Bern ist bekannt für ihre elf Figurenbrunnen aus dem 16. Jahrhundert, die überwiegend in der Werkstatt des bekannten Bildhauers Hans Gieng entstanden sind. Aufgrund ihres Alters und durch Umwelteinflüsse waren die Brunnen unterschiedlich stark verwittert und mussten wieder instandgesetzt werden. Dies geschah in mehreren Etappen.

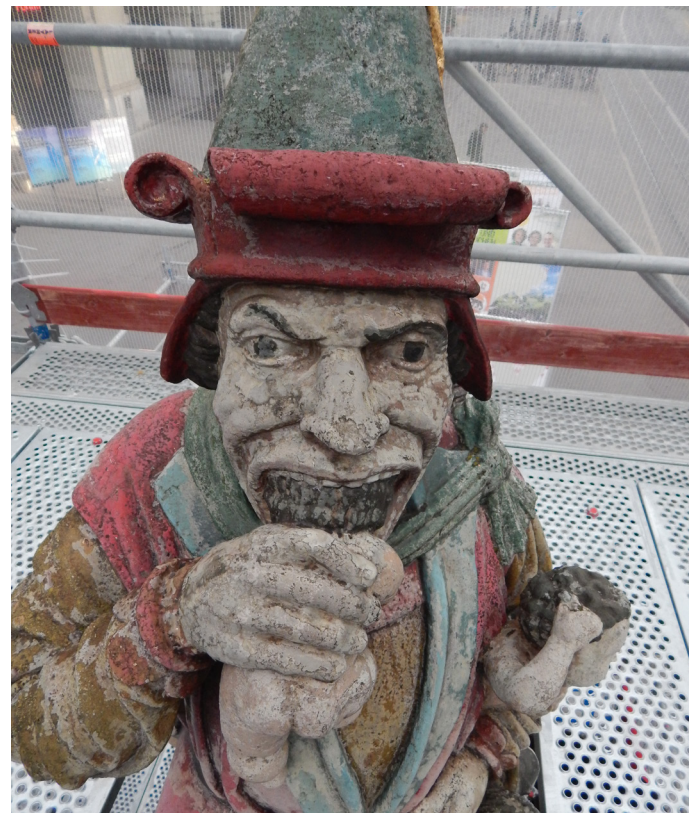
Figur des Kindlifresserbrunnens vor der Sanierung

Der Kindlifresserbrunnen ist der wohl berühmteste Figurenbrunnen der Stadt Bern und ein beliebtes Fotosujet für Touristen und Einheimische. Der Brunnen wurde ebenfalls 1545 erstellt. Die Figur stellt, wie der Name sagt, einen Kinderfresser dar, der gerade dabei ist, ein Kleinkind zu verschlingen. In einen umgehängten Sack sind weitere Kinder gefangen. Am unteren Ende der Säule befindet sich ein Bärenzug. Dieser Brunnen wurde 1997 zuletzt überarbeitet. Seitdem hat sich eine starke Schmutzschicht gebildet. Zudem war durch Fehlstellen im Stein die Gefahr eines Wasserschadens gross. Der Lack an der Figur war bereits stark abgewittert, wo er noch intakt war, schien er trüb und milchig, was die Farbwirkung einschränkte. Auch am Stein waren die Schäden zum Teil gross und beim Bärenzug fehlte ein Teil eines Schwertes. Die Figur, Teile der Säule und grosse Bereiche des Bärenreigens wurden mit einem seidenglänzenden Buntlack komplett neu gefasst. Bei den Bären wurde zudem die Vergoldung gänzlich erneuert.

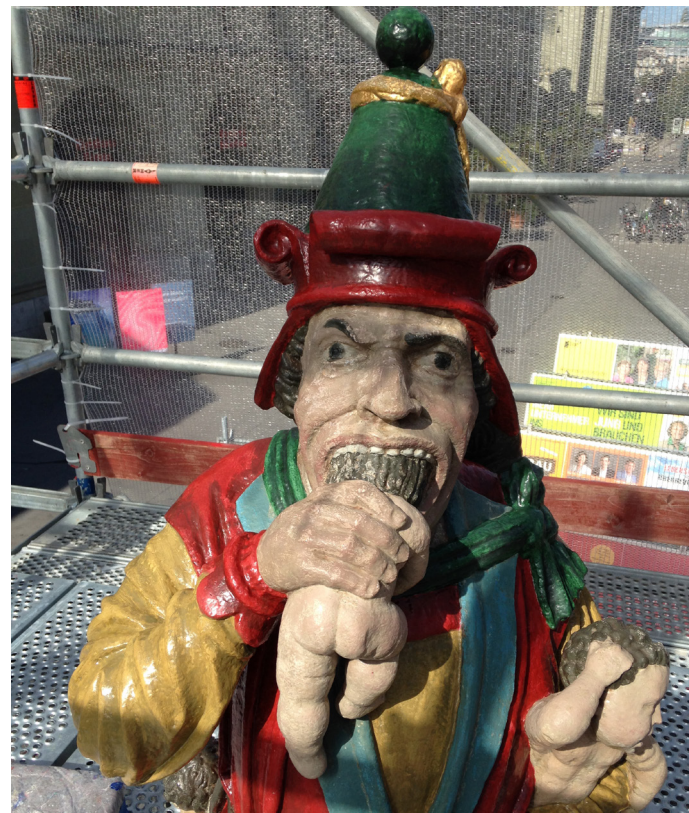
Figur des Kindlifresserbrunnens nach der Sanierung

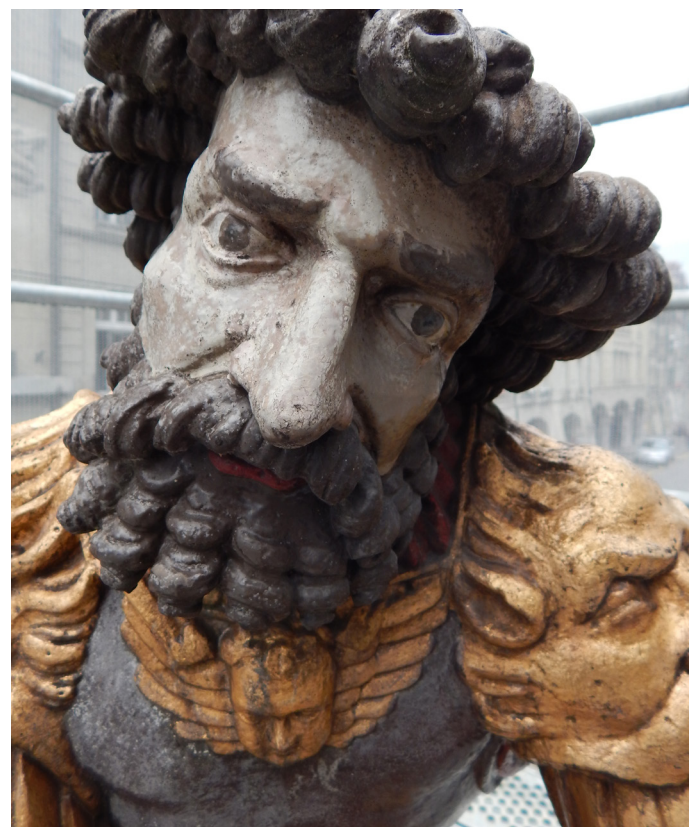
Figur des Simsonbrunnens vor der Sanierung

tet. 1544 erweiterte man den ursprünglichen Brunnen um ein achteckiges Wasserbecken und die Brunnenfigur. Diese stellt die biblische Figur Simson dar, wie er einen Löwen am Maul packt, um ihn zu zerreißen. Die Säule und die Figur sind nicht original, sondern wurden im Jahr 1973 durch Kopien ersetzt. Von Anfang bis Mitte Oktober 2015 wurde auch dieser Brunnen revidiert. Die Säule befand sich in einem schlechten Zustand und wurde fast komplett neu gefasst. Die stark verwitterten Stellen der Brunnenfigur wurden neu patiniert. Ausserdem wurden die Vergoldungen wo nötig neu angelegt.

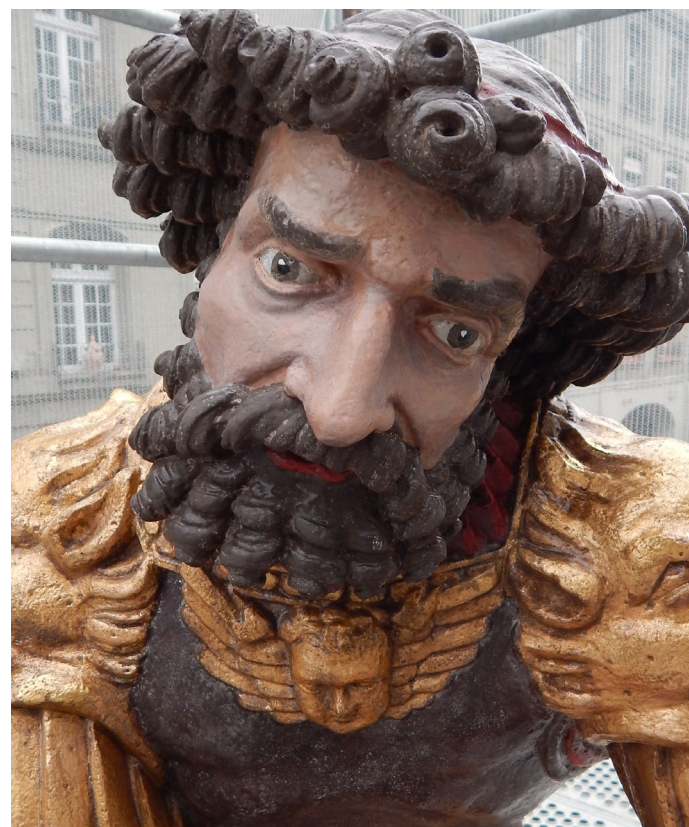
Figur des Simsonbrunnens nach der Sanierung
