Bern, 19. März 2015

**Stadt Bern, Präsidialdirektion, Hochbau Stadt Bern (HSB), Schwanengasse 10,
3011 Bern**

Freibad Marzili, Steganlage Bueberseeli

Zustandsuntersuchung und Instandsetzungsbedarf

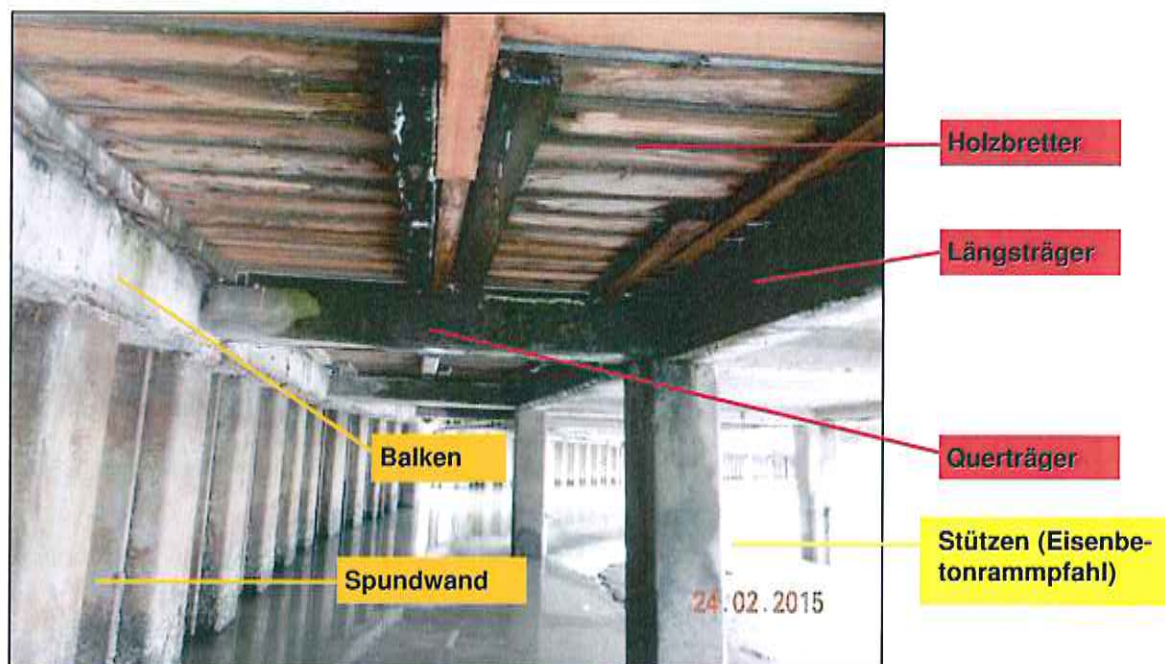
Foto 402: **Steganlage**

Übersicht Steganlage von unten mit Abschlusswand links (Spundwand mit Betonbalken) und der Stegkonstruktion (Längs- und Querträger, Stützen und Holzbretterbelag).

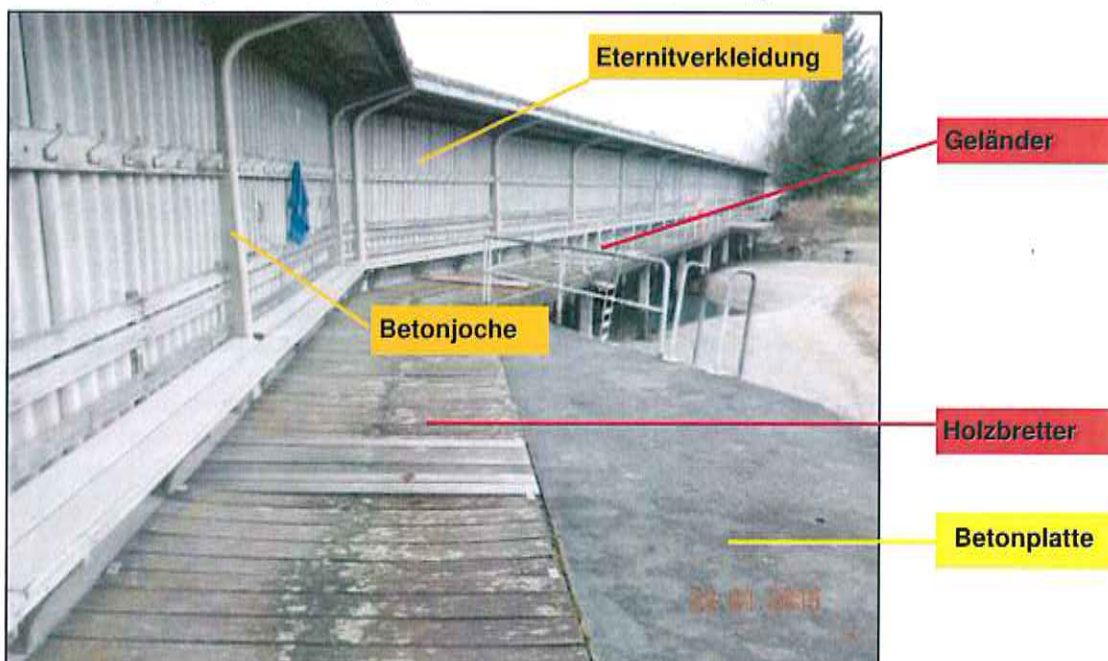
Foto 402: **Steganlage**

Übersicht Steganlage von oben mit Überdachung (Betonjoche, Verkleidung mit Eternit) und Stegkonstruktion (Holzbretterbelag, Geländer und Betonplatte).

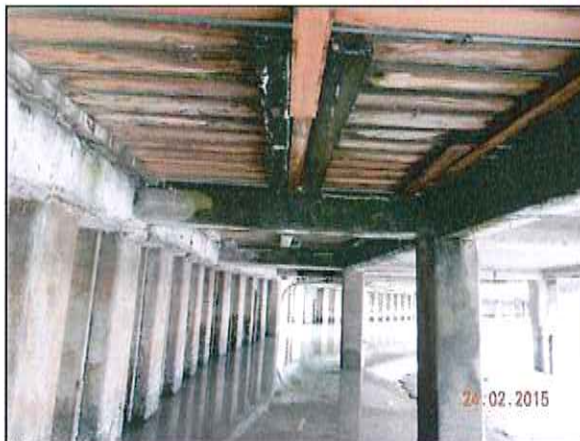
- Sehr viele (ca. 50 Stk) Abplatzungen mit sichtbar korrodierter Bewehrung (Korrosionsgrad 4, Querschnittsverlust teilweise bis 30 %).
- Mehrere Bereiche mit grossflächigen Abplatzungen mit sichtbar korrodierter Bewehrung (Korrosionsgrad 4, Querschnittsverlust bis 30 %). Gesamtlänge ca. 10-15 m.
- Ausbrüche und Abplatzungen im Bereich der Geländerpfosten.
- Oberfläche teilweise stark ausgewaschen, dauerfeucht und mit Algenbewuchs.

→ Aufgrund der hohen Karbonatisierungstiefe und der zahlreichen Schadstellen ist der Zustand der Betonkonstruktion als **schlecht Zustandsklasse 4** einzustufen.

Mehrere Längs- und Querträger sind in einem alarmierend schlechten Zustand, Zustandsklasse 5 und sind einsturzgefährdet.

Übersicht Tragkonstruktion Steganlage mit Längs- und Querträgern, Stützen und Betonplatte.

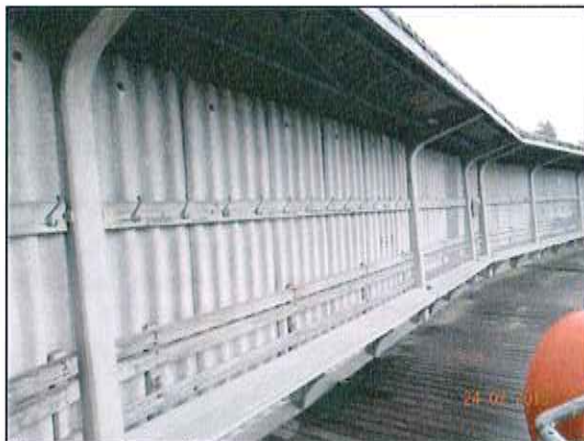
- Einzelne lokale Abplatzungen mit sichtbar korrodierter Bewehrung zu erkennen.
- Mehrere Stützen mit Abplatzungen mit sichtbar korrodierter Bewehrung im Fussbereich.
- Einzelne Bereiche mit Netzrissen und einzelne Risse zu erkennen.

→ Aufgrund des geringen Schadensausmasses ist der Zustand der Überdachung / Abschlusswand als annehmbar, Zustandsklasse 2 einzustufen. **Die Betonjoche sind aufgrund der hohen Karbonatisierungstiefen als schadhaft, Zustandsklasse 3, lokal als schlecht, Zustandsklasse 4 zu bezeichnen.**

Übersichtsfoto Überdachung

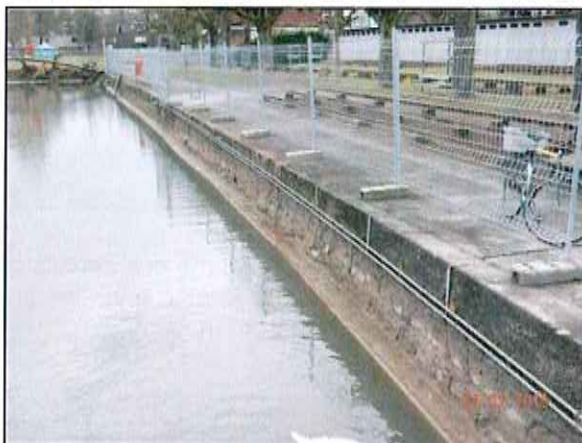
- Viele lokale Abplatzungen im Mörtelverputz / Fugenmörtel.
- Viele Ausbrüche und Frostschäden beim Bruchsteinmauerwerk.
- Hinter der Mauer sind teilweise grosse Setzungen festzustellen. Dies könnte auf eine Unterspülung der Foundation hindeuten.
- Im Bereich der Bogenbrücke sind grosse Setzungen zu erkennen (Vgl. Bogenbrücke WL Seite Stadt).

→ Aufgrund der zahlreichen Schadstellen ist der Zustand der Mauer als **schadhaft, Zustandsklasse 3** einzustufen.

Übersicht Stützmauer entlang Bueberseeli

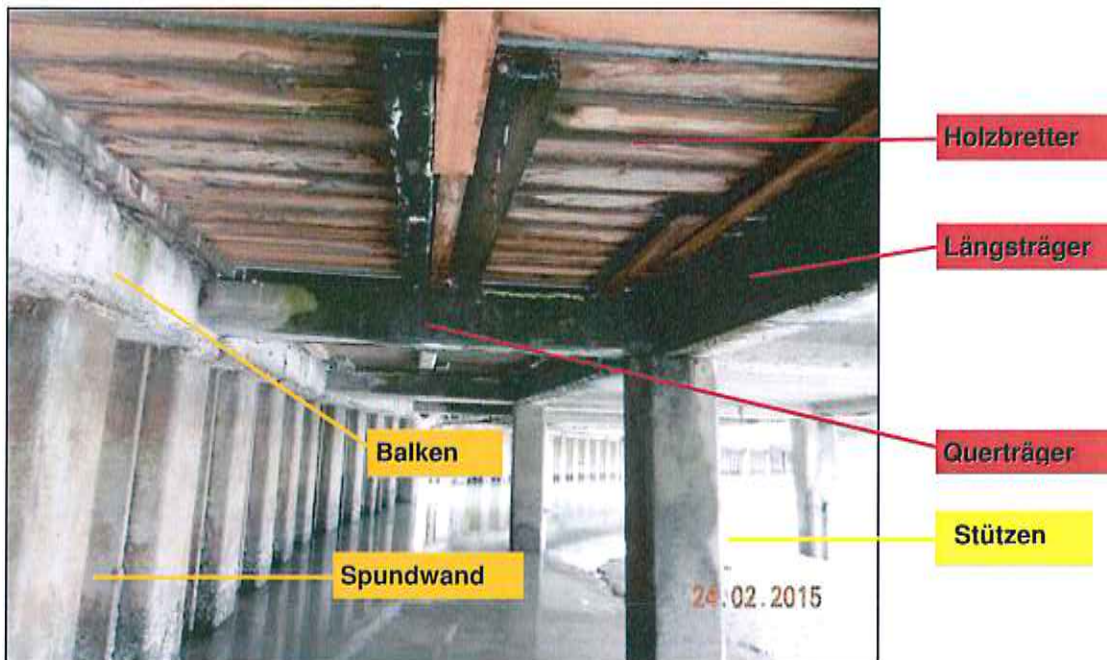
Foto 402: **Steganlage**

Übersicht Steganlage von unten mit Abschlusswand links (Spundwand mit Betonbalken) und der Stegkonstruktion (Längs- und Querträger, Stützen und Holzbretterbelag).

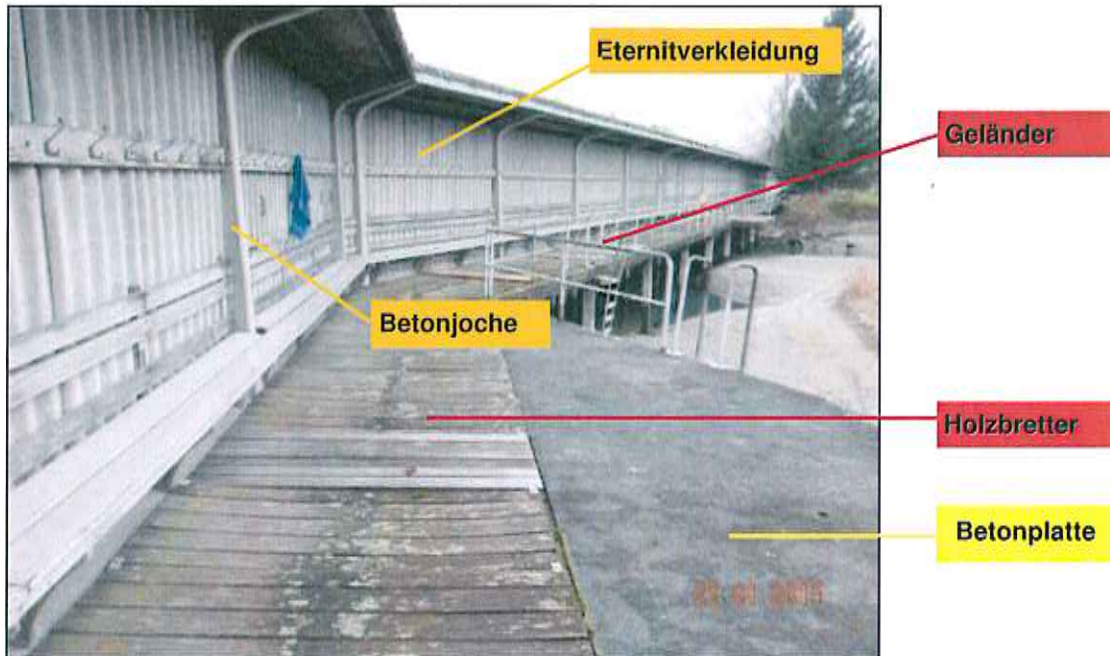
Foto 402: **Steganlage**

Übersicht Steganlage von oben mit Überdachung (Betonjoche, Verkleidung mit Eternit) und Stegkonstruktion (Holzbretterbelag, Geländer und Betonplatte).

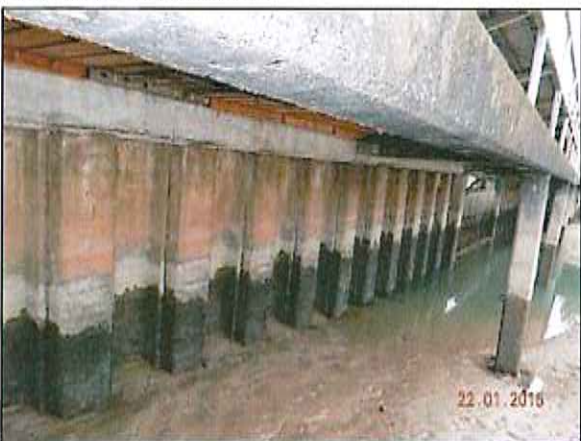
Foto 249: **Abschlusswand**
Übersichtsfoto Innen mit Spundwand und oberem Abschluss mit Betonbalken.

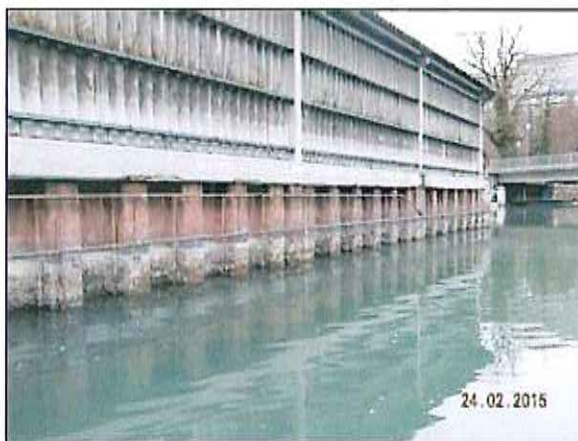
Foto 2810: **Abschlusswand**
Übersichtsfoto Aussen mit Spundwand, oberem Abschluss mit Betonbalken und Überdachung.
