Wasserwerksgasse 2, 2B, 2D

Parzellen-Nr. 341

Bauinventar mit Gewerbegebiet Matte, Gebiet, matte, Stand 2006

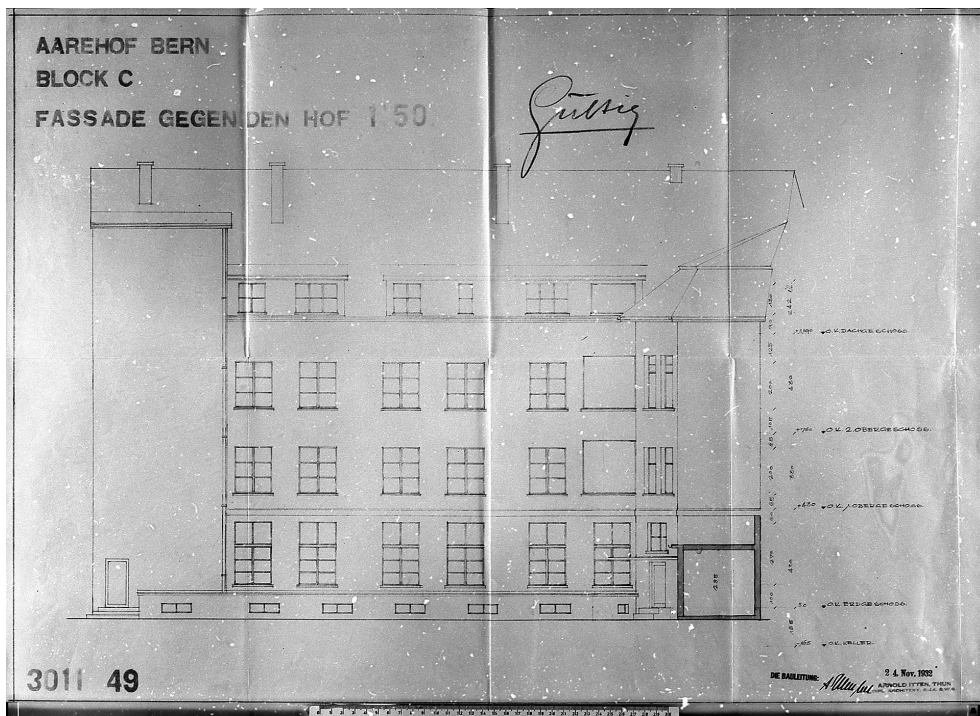
Das Lindtsche Fabrikgebäude muss wie viele in diesem Inventar behandelte Bauten eine einfache und robuste Struktur gewesen sein, welche Ittens recht tiefgreifenden baulichen Eingriff problemlos ermöglichte. Auffallend ist die grosszügige Befensterung der Treppenhäuser und der realisierten Kleinwohnungen. Das ansonsten schmucklose Haus besitzt am rückseitigen Hof ein Brunnlein in expressionistischer Formensprache.

Zweifellos muss der ehemaligen Fabrikbeschriftung in beschwingten Belle-Epoque Lettern grösste denkmalpflegerische Sorgfalt geschenkt werden. Obwohl durch ausgebrochene Fenster, vermauerte Fenster- und Transmissionslöcher oder Schadstellen beeinträchtigt, verdient diese Reklame als industriegeschichtliches Denkmal grosse Aufmerksamkeit.
