Sanierung Fassade Schlösslistrassen 29

August 2014

**SCHLÖ
SSLI
STRA
SSE 29**

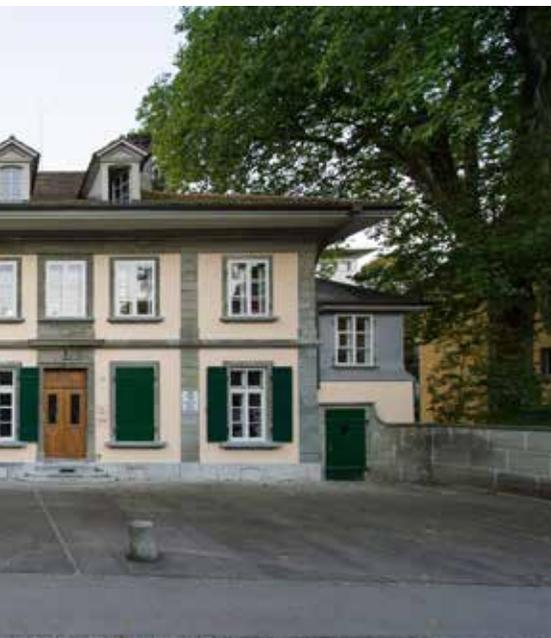
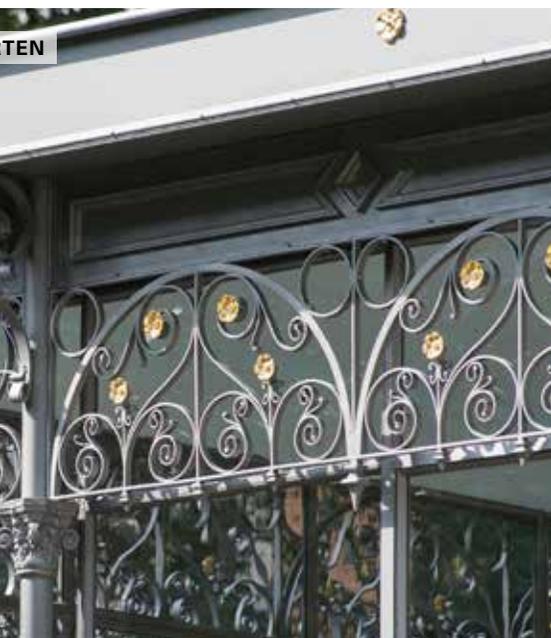
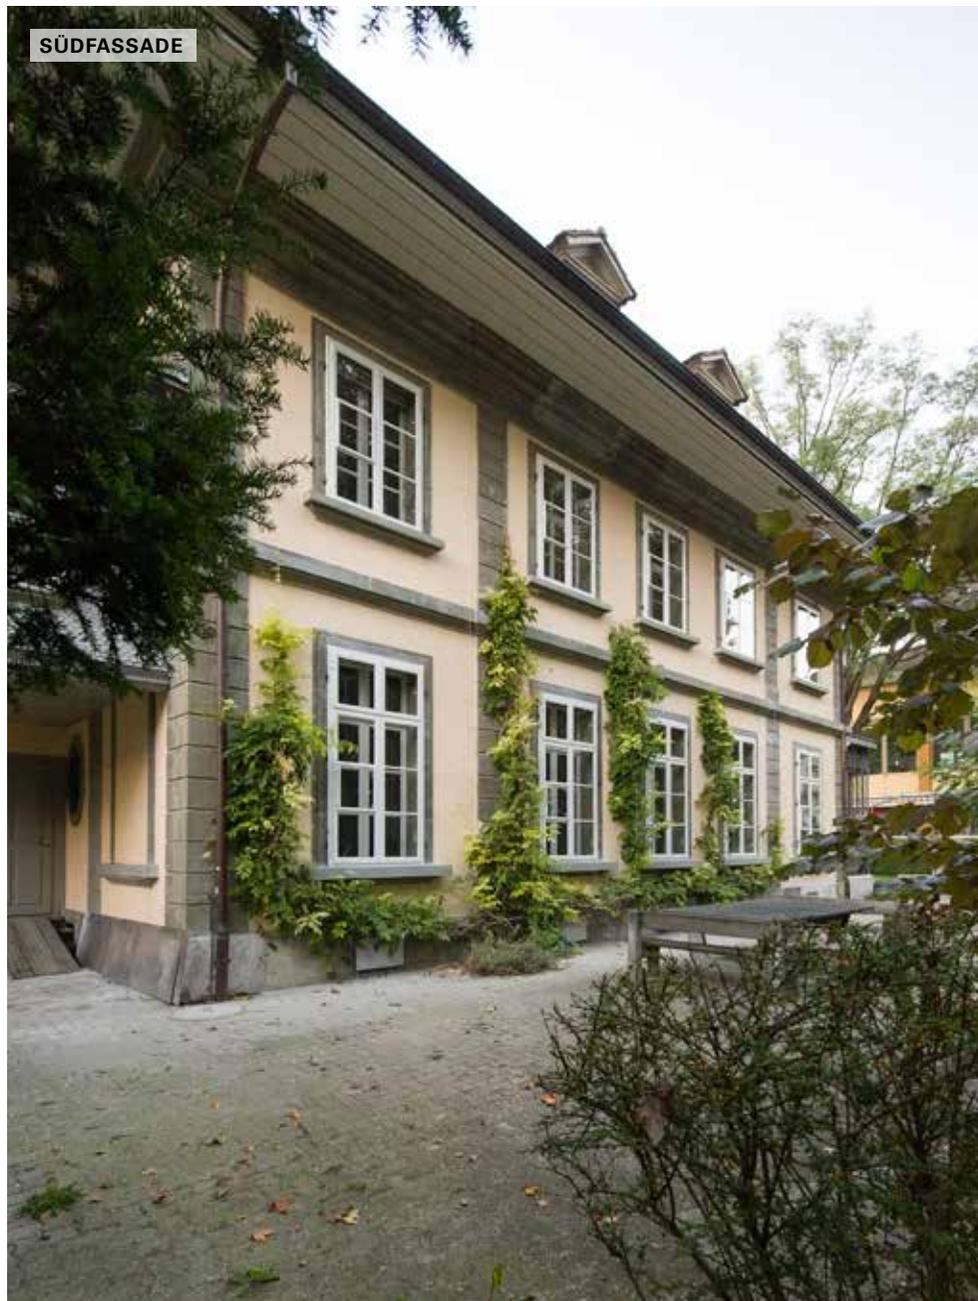
Die filigrane Eisen-/Glaskonstruktion des Wintergartens auf der Ostseite des Gebäudes wurde durch den Kunstschlosser in aufwändiger Kleinarbeit abgebaut, alle Teile beschriftet und zur Sanierung in die Werkstätte transpor-

tiert. Durch Sandstrahlen konnten die noch intakten Teile vom Rost befreit werden, irreparabel beschädigte oder fehlende Teile wurden neu gegossen oder geschmiedet. Anschliessend konnten alle Metallteile mit Eisenglimmerfarbe gespritzt werden. Die Rosetten und Binder wurden, wie beim ursprünglichen Pavillon, vom Restaurator mit Goldfarbe versehen. Die fertig sanierten Teile des Wintergartens wurden Stück für Stück wieder montiert und neu verglast. Dies geschah wie beim Bau im 19. Jahrhundert: Auch damals wurden fertig gelieferte Metallgussteile vor Ort zusammengebaut. Teile der Dachkonstruktion mussten ersetzt werden, das gesamte Verandadach und die umlaufende Rinne wurden mit Titanzinkblech neu erstellt. Nach dem Einbau der gezogenen Fensterglasscheiben konnte der Restaurator die Arbeit im Inneren aufnehmen. Mit Hilfe der vorgängig ermittelten Farben wurde die Dekorationsmalerei mit rot eingerahmten Quadrern auf beigem Grund an der Rückwand des Wintergartens sowie die beiden Säulen mit der marmorierten Dekor-Fassung und der Plafond restauriert.

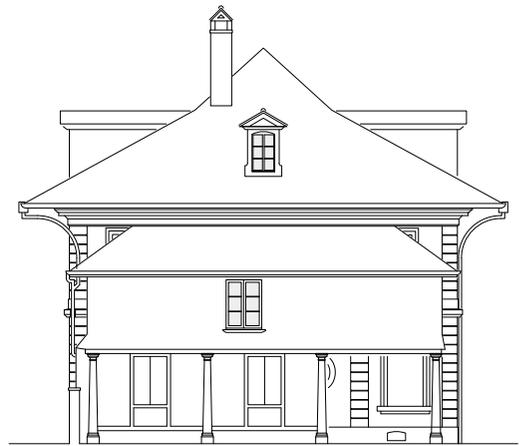
Ansicht Westfassade

Trotz der Voruntersuchungen blieben Überraschungen nicht aus: Am Anbau auf der Gebäudewestseite wurden Schäden an der Holzkonstruktion festgestellt. Diese mussten behoben und der Mantel aus Holzschindeln samt Fensterleibungen und -bänken vollumfänglich ersetzt werden. Dies führte zu wesentlichen Mehrkosten und zu einer Terminverzögerung von einem halben Jahr.
